Innholdsrik, sentrumsnær bolig i rekke. Betydelig renoverert 2021

Tilstandsrapport

Befaringsdato: 06.01.2025

Rapportdato: 27.01.2025

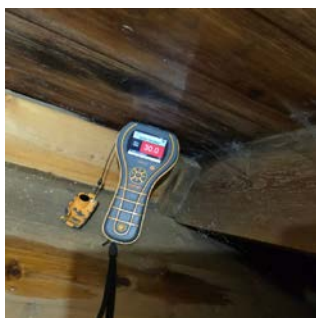
Det er svertesopp og fuktmerker i undertak, spesielt rundt pipe og i nedkant mot gulv.

Det er noe synlig vann/snø-inndriv rundt ventiler. Det ble målt opp til 30 vekt% fukt i undertaket på befaringen. Slike verdier vil variere med årstider og temperaturer. Ved nivåer over 15-16 vekt% vil det være fare for utvikling av fukt, sopp og råte.

Det må beregnes ytterligere undersøkelser rundt lufting av loft. Utbedringer må beregnes.

Kostnadsestimat: 100 000 - 300 000

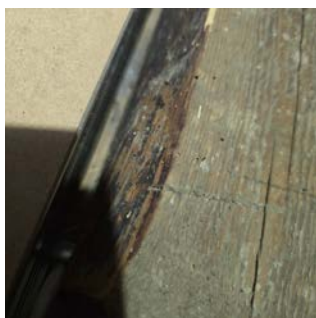
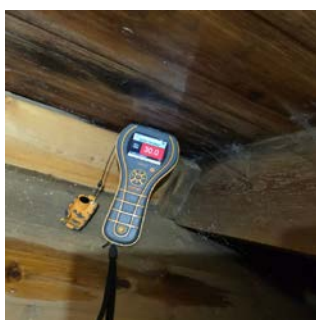
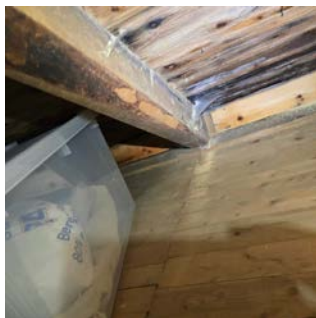
- Det er begrenset/dårlig ventilering av takkonstruksjonen.
- Det er avvik:

Ved omlegging av tak må bæringen undersøkes nærmere og utbedringer må beregnes.
Det anbefales isolering i gulv mot andre etasje. Dampsperre bør monteres.
Tilstrekkelig ventilering må sikres ved omlegging av tak.
Det anbefales nærmere undersøkelser av borebiller i taksperrer.

Kostnadsestimat: 100 000 - 300 000

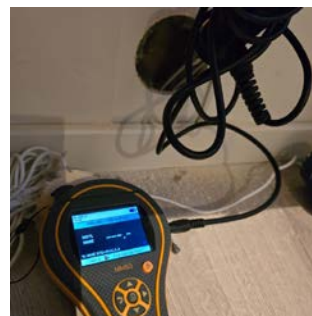
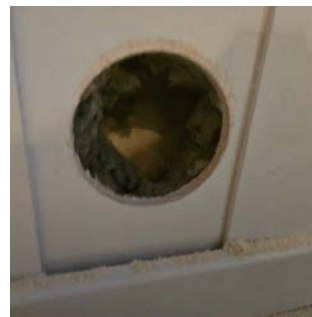
TG 0 Tilliggende konstruksjoner våtrom

Det ble foretatt hullboring fra gang og inn mot våtsonen på badet. Det ble avdekket rupanel inn mot bad og uisolert vegg. Det ble målt normale fuktverdier ved hulltaking.

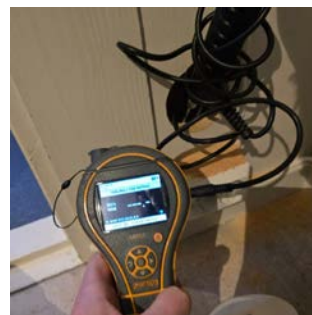
TO 0 Tilliggende konstruksjoner våtrom

Det ble foretatt hullboring fra gang og inn mot vaskerommet. Det ble avdekket isolert vegg med rupanel mot våtrom. Det ble målt normale fuktverdier ved hulltaking.

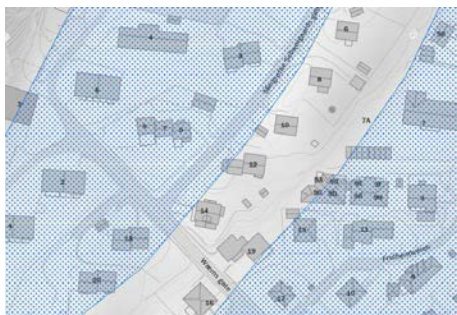
Det er ikke behov for tiltak eller nærmere undersøkelser av grunnforhold i forbindelse med eksisterende bygningsmasse. Ved eventuelle bygningsmessige endringer vil det kunne komme et krav om undersøkelser.

Kostnadsestimat: Ingen umiddelbar kostnad
