# Enebolig med stor tomt, fine uteplasser, gode solforhold og landlig beliggenhet.

| Tilstandsrapport ..... | 47 |

Befaringsdato: 13.01.2026

Rapportdato: 19.01.2026

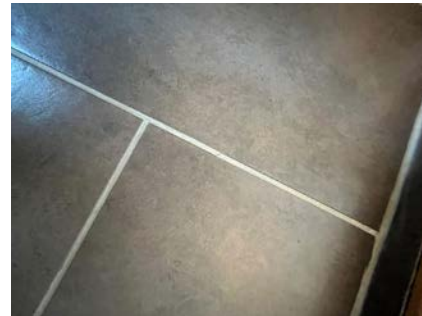
- Det er påvist at flisfuger har riss/sprekker.
- Det er påvist at høydeforskjell fra topp slukrist til gulv/synlig topp membran ved dørterskel er mindre enn 25 mm.
- Det er påvist avvik i fallforhold til sluk i forhold til krav i forskrift på byggetidspunktet.

3. Det er påvist riss/sprekker i noen fuger samt noe manglende fuger rundt flisoppkant. Riss/sprekker kan skyldes noe bevegelse i gulvet.

Gulvet får TG2 grunnet ikke nok høydeforskjell fra topp av sluk til topp av membran, lite fall og mindre riss/sprekker i flisfuger, i tråd med NS3600.

For å lukke avviket må fallforholdene utbedres slik at avstand fra topp av sluk til topp av flis ved dør er minimum 25mm.

3. Det bør utføres lokal utbedring av fuger med sprekker/manglende fuger. Dette bør også holdes under oppsyn og undersøkes nærmere i forhold til om stivhet i gulvet er tilstrekkelig.

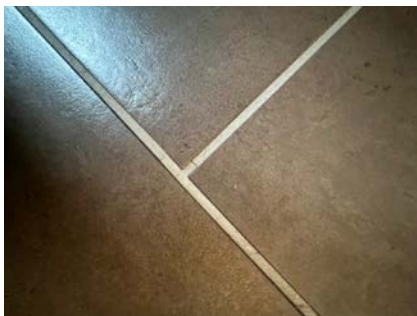
Badet synest å fungere med dagens bruk, men det anbefales jevnlig tilsyn med overflater og sluk/synlig membran da lekkasje plutselig kan oppstå.

Med tid kan membranprodukter bli sprø og mer utsatt for svekkelse. Kombinert med at bygg naturlig har noe bevegelse kan det være fare for at lekkasjer plutselig oppstår.

Det anbefales videre bruk av dusjkabinett med vann som føres ned i sluk.
