# Enebolig i idylliske omgivelser med stor tomt, flotte uteplasser, gode solforhold og utsikt.

# Om eiendommen

Befaringsdato: 13.01.2026

Rapportdato: 19.01.2026

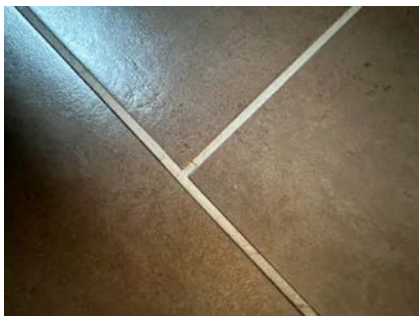
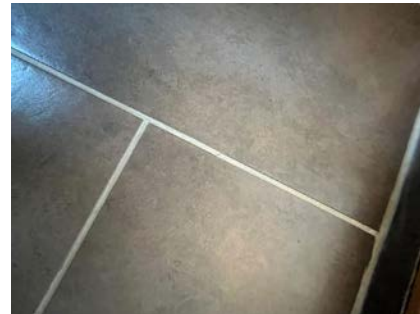
- Det er påvist at flisfuger har riss/sprekker.
- Det er påvist at høydeforskjell fra topp slukrist til gulv/synlig topp membran ved dørterskel er mindre enn 25 mm.
- Det er påvist avvik i fallforhold til sluk i forhold til krav i forskrift på byggetidspunktet.

3. Det er påvist riss/sprekker i noen fuger samt noe manglende fuger rundt flisoppkant. Riss/sprekker kan skyldes noe bevegelse i gulvet.

Gulvet får TG2 grunnet ikke nok høydeforskjell fra topp av sluk til topp av membran, lite fall og mindre riss/sprekker i flisfuger, i tråd med NS3600.

- Til tross for avviket i fall/høydeforskjell til sluk, vil gulvet fortsatt kunne lede vann mot sluket, men med redusert effektivitet. Dette kan potensielt øke risikoen for vannansamling i enkelte områder av badet.
- Fuger bør skiftes ut.

For å lukke avviket må fallforholdene utbedres slik at avstand fra topp av sluk til topp av flis ved dør er minimum 25mm.

3. Det bør utføres lokal utbedring av fuger med sprekker/manglende fuger. Dette bør også holdes under oppsyn og undersøkes nærmere i forhold til om stivhet i gulvet er tilstrekkelig.

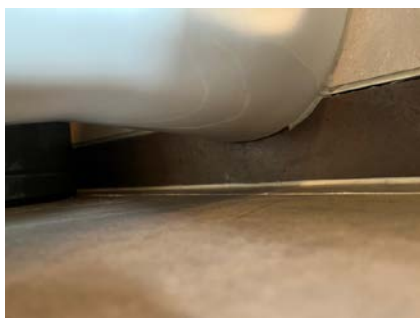
- Det er ikke påvist tilfredsstillende løsning for å synliggjøre lekkasje fra innebygget sistene.

Det er ikke påvist mulighet for synliggjøring av lekkasjevann fra sistene.

Hvis ikke slik sikring eksisterer, er det fare for at lekkasjevann trekker inn i og skjules i konstruksjonen/veggen i tilknytning til sistene.

Det må innhentes dokumentasjon på installasjonen som viser at lekkasjesikring er ivarettatt eventuelt må det etableres dreneringshull/spalte i underkant av toalettet for å synliggjøre lekkasjevann.
