Nøkkelinformasjon

Innbydende 2-roms med vestvendt, solrik balkong!

Velkommen til Nils Bays vei 60 i det attraktive sameiet Ullevålsletta!

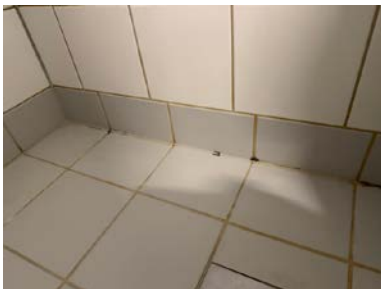
Fuger i våtrom har begrenset levetid og blir utsatt for konstant fukt, temperaturendringer og mekanisk slitasje. Aldersrelaterte forhold som sprekker, misfarging eller begynnende oppløsning er typiske tegn på nedbrytning over tid.

- Selv om svertesopp hovedsakelig er et overflatefenomen, kan kraftig vekst indikere høy fuktighet som igjen kan føre til at råtesopper etableres og forårsake skade på bygningskonstruksjonen.

Kan utvikle seg til mer alvorlige fuktskader dersom årsaken (høy fuktighet) ikke utbedres.

Redusert evne til å hindre fuktinntrenging i konstruksjonen. Dersom fugene svekkes ytterligere, øker risikoen for vannskader i underliggende konstruksjoner og tilstøtende rom.

Fugene bør skiftes ut eller repareres. Det anbefales å fjerne gammel fugemasse og legge ny, samt kontrollere tilstøtende overflater for tegn til fuktskader

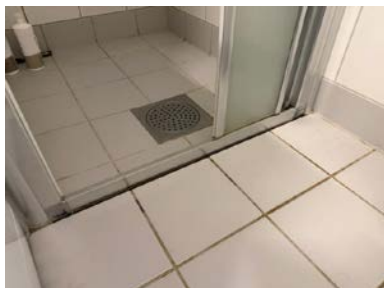
1. ETASJE > BAD

Fuger i våtrom har begrenset levetid og blir utsatt for konstant fukt, temperaturendringer og mekanisk slitasje. Aldersrelaterte forhold som sprekker, misfarging eller begynnende oppløsning er typiske tegn på nedbrytning over tid.

Det er tetningslist ved dusjsonen noe som er uheldig ved en eventuell vannlekkasje ellers på badet.

Redusert evne til å hindre fuktinntrenging i konstruksjonen. Dersom fugene svekkes ytterligere, øker risikoen for vannskader i underliggende konstruksjoner og tilstøtende rom.

Økt risiko for fuktskader, råte og sopp i tilstøtende konstruksjoner.

Potensielle kostbare reparasjoner ved skade.

Fugene bør skiftes ut eller repareres. Det anbefales å fjerne gammel fugemasse og legge ny, samt kontrollere tilstøtende overflater for tegn til fuktskader

Det bør lages en dreneringshull slik at eventuelt vannlekkasje kan renne til sluket.

Fjern tetningslisten eller etabler løsning som sikrer at lekkasjevann kan ledes til sluk.

Kontroller fallforhold på gulvet og juster ved behov.

Vurder tettesjiktets tilstand og dokumentasjon, og utfør fuktmåling ved mistanke om skade.
