Hovstegen 1B + C, 1813 ASKIM

**Askim - Fin leilighet over 3 etasjer
i firemannsbolig med egen
inngang og utleieleilighet.**

Tilstandsrapport

Befaringsdato: 09.10.2024

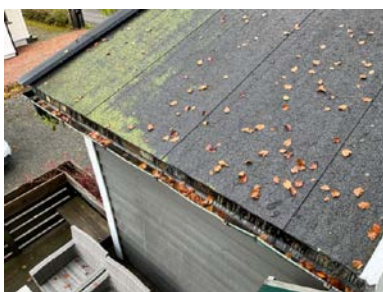
- Tekkingen fremstår uten synlige tegn til lekkasjer ved inspeksjon. Likevel bør tilstanden overvåkes nøye over tid for å fange opp eventuelle endringer. For å oppnå en tilstandsgrad 0 eller 1 vil det på sikt være nødvendig å skifte ut tekkingen, men det er utfordrende å fastsette et presist tidspunkt for når dette bør gjøres. Regelmessige vurderinger vil være avgjørende for å bestemme behovet for utskiftning.

- Mosen på taket bør fjernes for å forhindre videre spredning og deretter rengjøres grundig. Det kan også være aktuelt å påføre et forebyggende middel for å hindre fremtidig mosevekst. Slitte områder bør inspiseres for å vurdere om det er behov for reparasjon eller utskifting av takmaterialer. Dersom tiltak ikke gjennomføres, kan mosen fortsette å holde på fukt, noe som kan føre til nedbrytning av taket over tid. Dette kan øke risikoen for lekkasjer og skader på underliggende konstruksjoner og interiør.

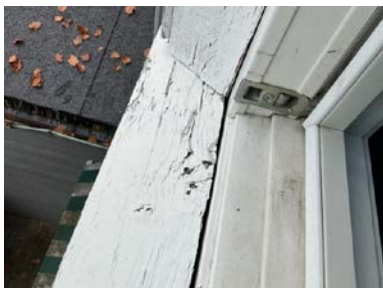
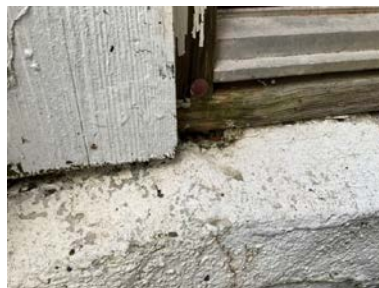
TG 2 Dører

Isolert ytterdør.
Terrassedør med isolerglass, glass byttet i 2009.
