Malerhaugveien 2A, 0661 OSLO

**En PERLE av en 2-roms selveier i
sjarmerende trehus på
Malerhaugen gård!**

Salgsobjekt: Eierseksjon
Eierform: Eierseksjon
Byggeår: 2002
BRA-i/BRA Total 48/53 kvm
Tomtstr.: 161 kvm
Soverom: 1
Antall rom: 3
Gnr./bnr. Gnr. 130, bnr. 208
Snr. 5
Oppdragsnr.: 1002260136

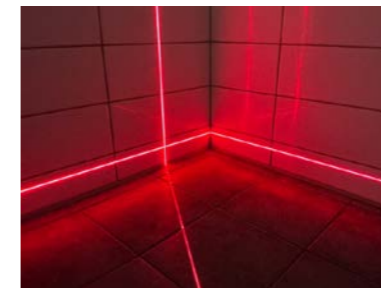
2. ETASJE > BAD

- Til tross for avviket i fall/høydeforskjell til sluk, vil gulvet fortsatt kunne lede vann mot sluket, men med redusert effektivitet. Dette kan potensielt øke risikoen for vannansamling i enkelte områder av badet.

Fall på baderomsgulv er kontrollert med krysslaser.

For å få tilstandsgrad 0 eller 1 må baderomsgulvet utbedres. Utskifting av enkeltfliser vurderes som lite økonomisk rasjonelle tiltak når de utføres isolert, da de ofte medfører omfattende inngrep i konstruksjonen. Slike arbeider anses derfor som vedlikehold ved behov, fremfor anbefalte helhetlige utbedringer. Lokal utskifting av fuger må påregnes. Etablering av drengåpning i avgrenset dusjsone må påregnes.

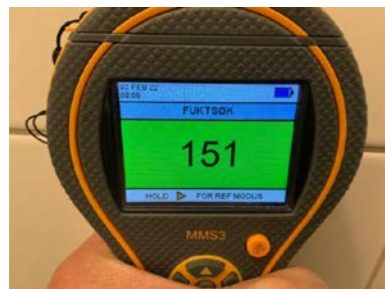
Hulltaking mot våtsone er kun mulig fra enkelte mindre, begrensede felt i entréen. Det er et tomrom under trappen, og adkomst til dette området er kun mulig gjennom benkeskapet på kjøkkenet under oppvaskkummen. På grunn av fysiske begrensninger og hindringer er det ikke mulig å krype inn her. Etter en risikovurdering underveis i forbindelse med boring av hull for fuktsøk i våtrom, har undertegnede valgt å ikke gjennomføre dette, grunnet fare for å bore i strømførende ledninger. Det presiseres at dette er et avvik i forhold til forskrift til avhendingslova (Tryggere bolighandel).

Det ble foretatt stikkprøvekontroll med Protimeter MMS3. Målingene viste ingen utslag utenfor normale verdier. Målingene gir kun en indikasjon og må ikke oppfattes som en garanti for baderommet.

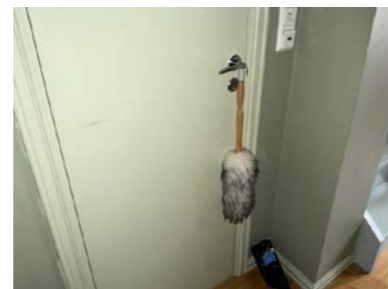
I forbindelse med boring av hull for fuktsøk ble det foretatt målinger med en veggscanner i entreen som indikerer at det er elektriske rør i de tilstøtende veggene til våtsonen.

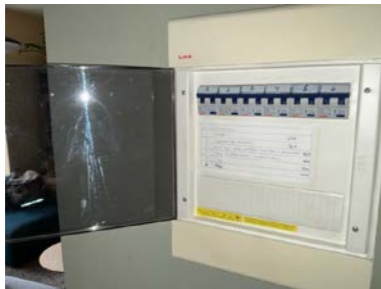
Automatsikringer i sikringsskap plassert i entre
