Malerhaugveien 2A, 0661 OSLO

**En PERLE av en 2-roms selveier i  
sjarmerende trehus på  
Malerhaugen gård!**

**Salgsobjekt:** Eierseksjon  
**Eierform:** Eierseksjon  
**Byggeår:** 2009  
**BRA-i/BRA Total** 48/53 kvm  
**Tomtstr.:** 161 kvm  
**Soverom:** 1  
**Antall rom:** 3  
**Gnr./bnr.** Gnr. 130, bnr. 208  
**Snr.** 5  
**Oppdragsnr.:** 1002260136

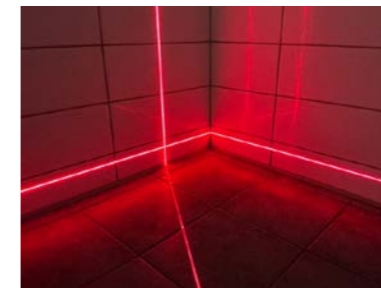
- Til tross for avviket i fall/høydeforskjell til sluk, vil gulvet fortsatt kunne lede vann mot sluket, men med redusert effektivitet. Dette kan potensielt øke risikoen for vannansamling i enkelte områder av badet.

Fall på baderomsgulv er kontrollert med krysslaser.

For å få tilstandsgrad 0 eller 1 må baderomsgulvet utbedres. Utskifting av enkeltfliser vurderes som lite økonomisk rasjonelle tiltak når de utføres isolert, da de ofte medfører omfattende inngrep i konstruksjonen. Slike arbeider anses derfor som vedlikehold ved behov, fremfor anbefalte helhetlige utbedringer. Lokal utskifting av fuger må påregnes. Etablering av drengåpning i avgrenset dusjsone må påregnes.

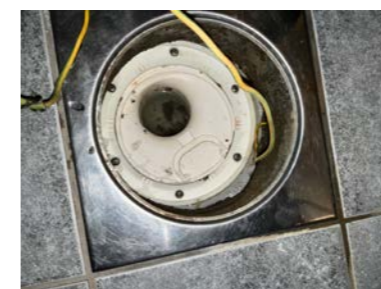
- Det er viktig å merke seg at levetiden til en membran varierer basert på kvalitet, installasjon og bruk. Eldre membraner kan bli sprø og sprekke opp, noe som fører til at de mister sin vanntettende funksjon. Dette kan resultere i vannlekkasjer gjennom vegger og gulv og fuktskader.

Kontroll av sluk.

Overvåk tilstanden jevnlig. For å få tilstandsgrad 0 eller 1 må tettesjiktet skiftes ut, men tidspunktet for når dette er nødvendig er vanskelig å si noe om. Koble til jordingskabel til slukrist.

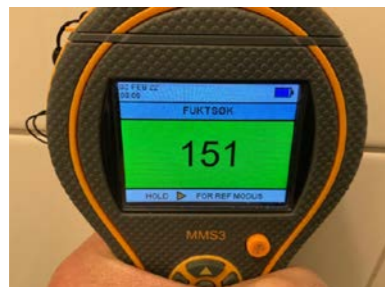
Hulltaking mot våtsone er kun mulig fra enkelte mindre, begrensede felt i entréen. Det er et tomrom under trappen, og adkomst til dette området er kun mulig gjennom benkeskapet på kjøkkenet under oppvaskkummen. På grunn av fysiske begrensninger og hindringer er det ikke mulig å krype inn her. Etter en risikovurdering underveis i forbindelse med boring av hull for fuktsøk i våtrom, har undertegnede valgt å ikke gjennomføre dette, grunnet fare for å bore i strømførende ledninger. Det presiseres at dette er et avvik i forhold til forskrift til avhendingslova (Tryggere bolighandel).

Det ble foretatt stikkprøvekontroll med Protimeter MMS3. Målingene viste ingen utslag utenfor normale verdier. Målingene gir kun en indikasjon og må ikke oppfattes som en garanti for baderommet.

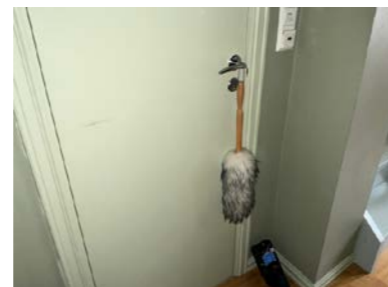
I forbindelse med boring av hull for fuktsøk ble det foretatt målinger med en veggscanner i entreen som indikerer at det er elektriske rør i de tilstøtende veggene til våtsonen.
