Vålbekken 2, 2436 VÅLER I SOLØR

Tilstandsrapport

Enebolig
  Vålbekken 2, 2436 VÅLER I SOLØR
  VÅLER kommune
  # gnr. 44,44, bnr. 125,95, snr. 0,0

Befaringsdato: 25.07.2024

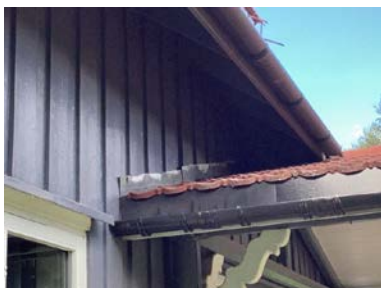
Beslag/papp i overgang mellom tak og vegg over entre er lagt utenpå kledning. Løsningen fremstår ikke tett.

Løsning for beslag mellom tak og vegg over innglasset veranda må kontrolleres nærmere og utbedres slik at det blir tette overganger.

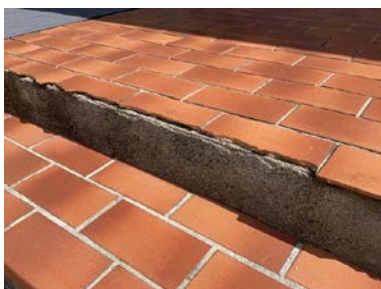
Hovedveranda: Det er flere skader på fliser i trapp og på gulv. Det er noen riss og sprekker i grunnmurer.

Flere skader på gulvfliser på trapp.

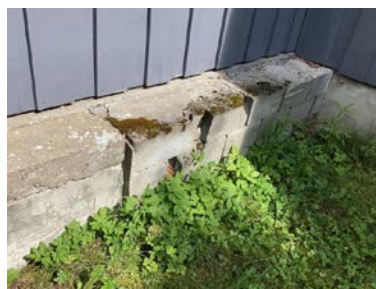
Det er noen sprekker i grunnmurer.

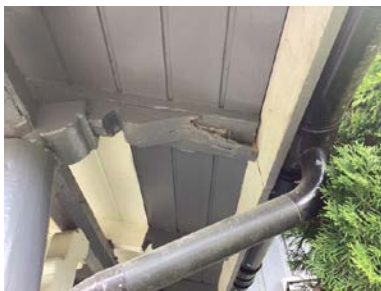
Slitasje og oppsprekking på sperre på veranda ved entre.

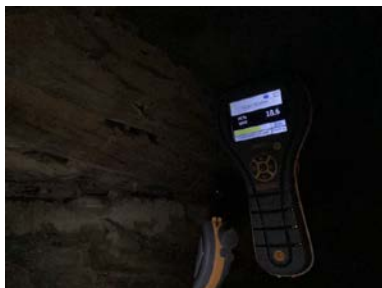
Det måles et fuktinnhold i treverk i himlinger på 18 vektprosent, dett er forholdsvis høyt å bør ikke bli noe høyere. Fuktinnhold i treverk på over 20 vektprosent medfører fare for utvikling av sopp- og råteskader.

Fuktmåling viser ett fuktinnhold på over 18 vektprosent i himlinger.

Det bør iverksettes tiltak for å bedre de klimatiske forholdene i boligen slik at fuktinnholdet i luften senkes.

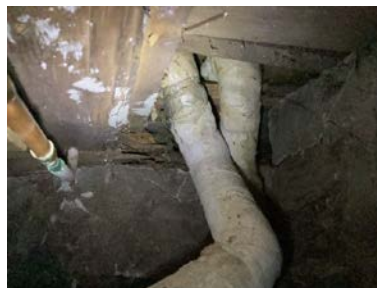
Det er observert gammel råteskade på ett sted i himling, treverket er tørt på befaring og skaden er dermed ikke under utvikling.

Gammel råteskade er observert på ett sted.

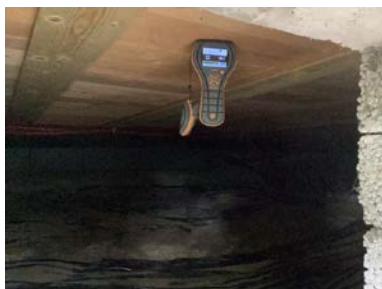
I kryperom under tilbygget del måles det et fuktinnhold på 16 vektprosent i treverk. Det kan ikke ses symptomer på skader.

Fuktmåling i kryperom i tilbygg.

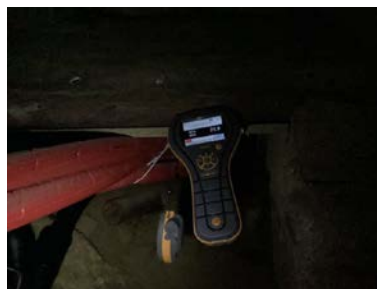
Det er ikke fuktsperre på bakken i kryperom under opprinnelig del av boligen. Det er fuktinnhold i treverk på 21 vektprosent ved inngang til kryperom, det må forventes at fuktinnholdet er høyere lenger inn i kryperommet. Fuktinnhold i treverk på over 21 vektprosent medfører fare for utvikling av sopp- og råte. Kryperom er ikke inspisert grunnet ikke tilstrekkelig tilkomst.

Fuktmåling i kryperom i opprinnelig del.

Det anbefales at det etableres en anvendelig adkomst til kryperom under opprinnelig del slik visuell kontroll og utlegging av fuktsperre på bakken kan utføres.

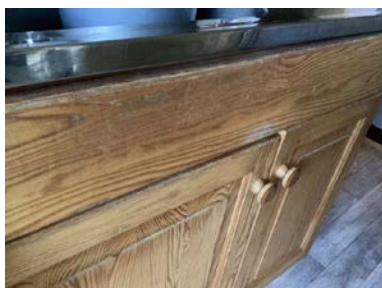
Eksempel på slitasje.

Det er ikke nødvendig med tiltak, men dersom rommet fortsatt skal benyttes som vaskerom anbefales det som et minimum montering av lekkasjevakt og elektrisk avtrekksvifte.
