Ottarveien 2, 7125 VANVIKAN

**Attraktiv fritidseiendom på  
Kråkmoen | Garasje med elbillader

Befaringsdato: 10.02.2026

# Tilstandsrapport

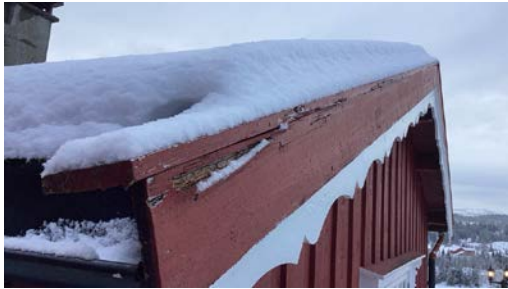
## ! TG 2 Nedløp og beslag

Takrenner og nedløp er av plastbelagt metall samt plast.  
Tak, renner, nedløpsrør og takbeslag, er vurdert fra bakkenivå.  
Eventuelle lekkasjer på renner er ikke undersøkt.

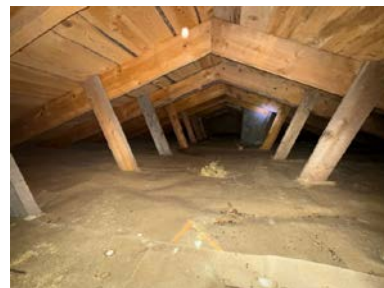
## TG IU Takkonstruksjon/Loft - 2

Deler av takkonstruksjonen over hytten samt annekset er en lukket konstruksjon, uten muligheter for nærmere kontroll. Bærende konstruksjoner, samt oppbygging av isolering og lufting er ikke kjent. Eventuell feil oppbygging av konstruksjonen kan medføre kondens og fuktproblemer.

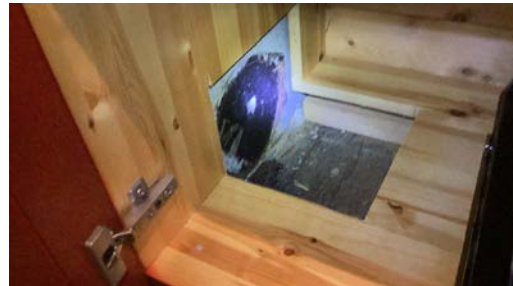
## Krypjkjeller

Ved tilfeldig kontroll, er vektprosent fukt i stubbloft målt til 18%.  
Piggmålinger viser vanninnhold i trevirke og måles i vektprosent.  
0-17% betegnes som tørt trevirke.  
17-21% Fare for utvikling av sopp og råte.  
21-30% Stor fare for sopp og råte (Trevirket er fibermettet ved 28 %).

Ingen utlagt plast på grunnen, økt risiko for jordfukt/kondensering.  
Registrert råte i treverk rundt pipen.

Krypkjellere er generelt å betrakte som en risikokonstruksjon. Ofte beheftet med fukt, sopp og råteproblemer. Dette skyldes i hovedsak for dårlig ventilering og jordfukt transport fra grunnen.

Nærmere undersøkelser anbefales, samt lokale utbedringer.

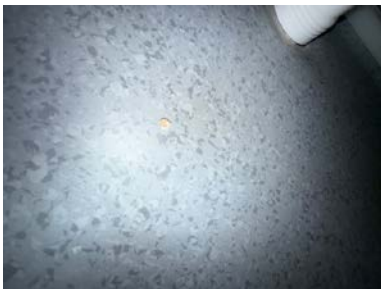
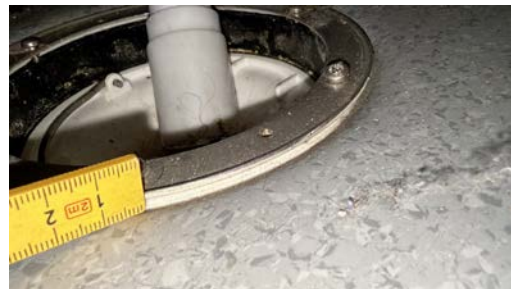
### 1 TG 3 Sluk, membran og tettesjikt

- Det er mulighet for at det kan forekomme vannlekkasje på våtrommet hvor vann ikke vil gå til sluk.

Registrert skruer hull i vinylbelegg under vask. Rørgjennomføring fra vask går rett gjennom gulv med silikonerings rundt, utsatt løsning mtp fuktinntregning i tilstøtende konstruksjoner. Vinylbelegg er ikke skråskjært og sveiset i hjørner, silikon er benyttet istedet. Registrert ett hjørne uten silikonerings. Ufagmessig utførelse på vinylbelegg/tettesjikt.

- Eventuelt lekkasjevann fra utstyr utenfor dusjsone vil ikke ha en naturlig vei til sluket. Dette kan føre til at vann samler seg på gulvet og potensielt renner ut av rommet eller trenger inn i konstruksjonen.
- Det bør etableres avrenning inn til sluk for hele våtrommet.

Bemerkede forhold medfører høy risiko for vann i tilstøtende konstruksjoner ved en evt. vannutsømming på gulvet. Det må foretas utbedring av tettesjikt og fallforhold for å oppnå en fuktsikker løsning iht dagens krav.
