Nøkkelinformasjon

Tilstandsrapport .....53

EINEBUSTAD

Filipshaugen 28, 5709 Voss

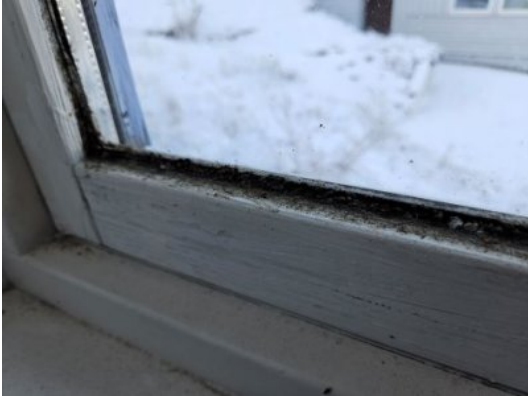
Risiko:  
Eldre og nedbrutte vinduer med råteskader og mangelfull ventilering innebærer høy risiko for videre fuktinntrengning i karmer, rammer og tilstøtende veggkonstruksjoner. Kondens, svertesopp og mugg kan forverres over tid og gi ytterligere nedbrytning av materialer.  
Konsekvens:  
Videre utvikling av skadene kan føre til redusert funksjon, tap av tetthet og behov for omfattende utskifting av vinduer. Dersom forholdene ikke blir utbedret, kan dette over tid medføre fuktskader i omkringliggende konstruksjoner og økt vedlikeholds- og utbedringsbehov. Utbedringskostnaden vurderes som lav, jf. rapportens sjablonmessige kostnadsklasser.

Bilete syner døme på sverte/mugg i vindauga grunna dårleg ventilering i rom.

**Merknader:** Takstmannens prisvurdering ved TG3 er tiltenkt vindauger med behov for utskifting. Vidare er det naudsynt med vedlikehald av resterande vindauger og utskifting på sikt. Uforutsette kostander kan førekoma mtp. fukt i konstruksjonen rundt vindauger.

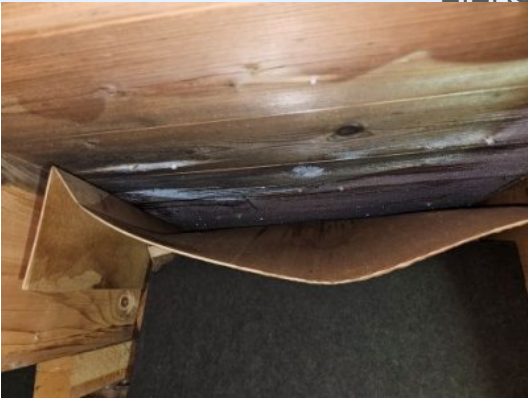
Risiko:  
Manglende lufting i takkonstruksjonen gir høy risiko for kondens, videre fuktoppbygging og utvikling av mugg- og råteskader i undertak, lekter og tilstøtende trekonstruksjoner.  
Konsekvens:  
Videre fuktpåvirkning kan føre til nedsatt bæreevne, redusert levetid på takkonstruksjonen og behov for omfattende utbedringer, inkludert tiltak for bedre ventilasjon og mulig utskiftning av skadede bygningsdeler. Utbedringskostnaden vurderes som middels, jf. rapportens sjablonmessige kostnadsklasser.

Bilete syner fuktskader i undertak. Truleg grunna manglande lufting.

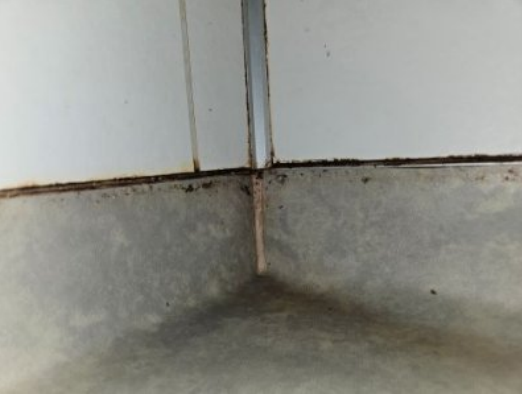
Risiko:  
Påvist fukt i baderomsplater og plassering av dør i våtsone øker risiko for videre fuktinntrengning i vegg- og tilstøtende konstruksjoner.  
Konsekvens:  
Videre fuktbelastning kan føre til skjulte råte- og muggskader, og badet kan kreve omfattende utbedring eller full rehabilitering. Utbedringskostnaden vurderes som lav, jf. rapportens sjablonmessige kostnadsklasser.

Bilete syner sopp/mugg på baderomsplater og belegg i dusjsone.

Merknader: Takstmannens prisvurdering er tiltenkt utskifting av tettesjikt på vegg. Skjulte fuktskader i tilstøytande konstruksjonar kan ikkje utelukkast. Dette kan gje auka kostnader.

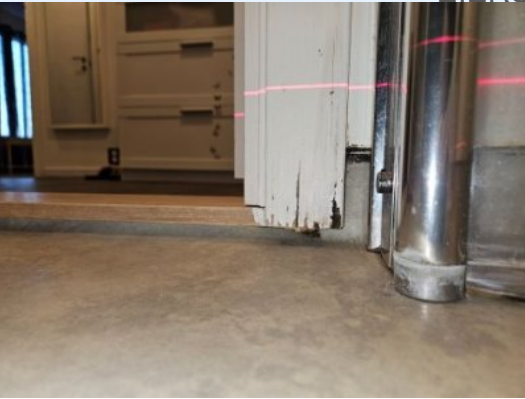
Risiko:  
Mangelfull oppkant ved terskel og påvist muggvekst øker risiko for fuktinntrengning i gulvkonstruksjon og tilstøtende rom.  
Konsekvens:  
Videre bruk kan føre til skjulte fuktskader og behov for omfattende utbedring eller rehabilitering av badet. Utbedringskostnaden vurderes som lav, jf. rapportens sjablonmessige kostnadsklasser.

Badet har belegg på golv. Fall mot sluk er målt til om lag 1:50, og høgdeforskjell frå topp sluk til topp tettesjikt ved dørterskel er målt til ca. 3,0 cm, noko som isolert sett tilfredsstillar krav i gjeldande forskrift. Det er likevel registrert ein tvilsam oppkant på belegget ved dørterskel på eine sida, som kan gi redusert sikkerheit mot vassutrenning. Det er vidare påvist sopp-/muggvekst i dusjsone, noko som indikerer vedvarande fuktbelastning.

Bilete syner dårleg utføring av belegget ved dørterskel, mot dusj.

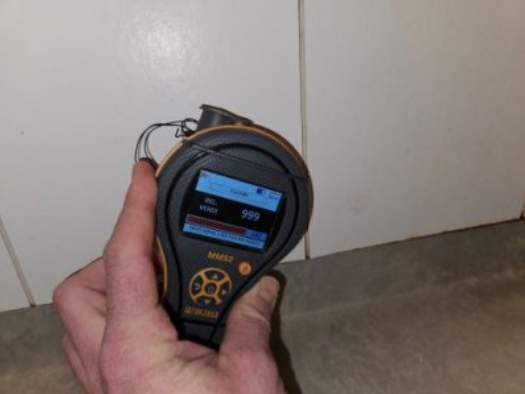
Risiko:  
Videre fuktbelastning kan medføre økte fuktskader i tilstøtende konstruksjoner.  
Konsekvens:  
Det kan være behov for omfattende utbedring eller full rehabilitering av badet. Utbedringskostnaden vurderes som lav, jf. rapportens sjablonmessige kostnadsklasser.

Bilete syner utslag på fuktmålar på badromsplater i dusjsone.

Merknader: Takstmannens prisvurdering er tiltenkt kostnader med renovering av bad. Kostnadane i punkt 7.2.1 - 7.2.3 må sjåast i samanheng. Meirkostnadar kan ikkje utelukkast mtp. fuktrelaterte skader i tilstøytande konstruksjonar.
