SOLNESVEGEN 81 - DITT NYE HJEM?

Befaringsdato: 01.10.2024 Rapportdato: 05.10.2024 Oppdragsnr.: 22128-1074 Referansenummer: SH1272
Autorisert foretak: 7-Fjellstakst AS Sertifisert Takstingeniør: Morten Soltvedt Vår ref: Espen Rikstad

Tilstandsrapport

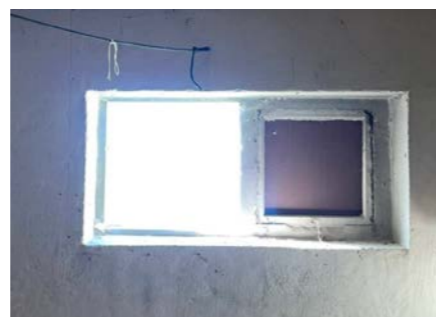
TG 2 Dører

- Det er avvik:

Dørene fungerer med dette avviket, men det må påregnes oppgradering av kjeller dør på sikt.

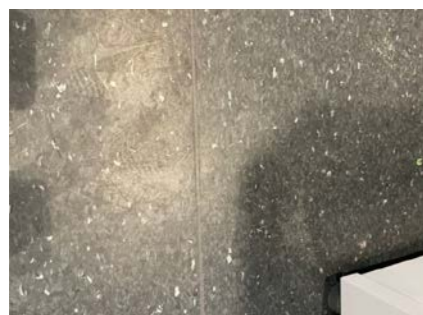
1. ETASJE > VASKEROM

Våtrom > 1. etasje > Vaskerom > Sluk, membran og tettesjikt: Det er påvist mangelfull/feil utførelse rundt rørgjennomføringer e.l. som gir fare for fukt i konstruksjonen i våtsone. Det er høyde fra sluk til topp tettesjikt.

TG 2 Sluk, membran og tettesjikt

Tiltak: Det må foretas lokale tiltak for å utbedre utettheter på våtrommet. Våtrommet fungerer med dette avviket

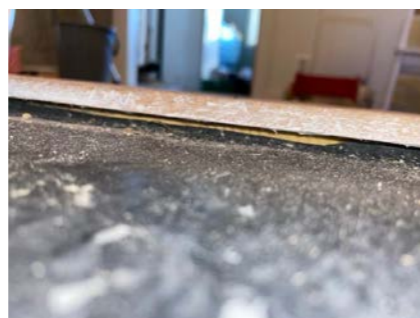
1. ETASJE > VASKEROM

TG 1 Sanitærutstyr og innredning

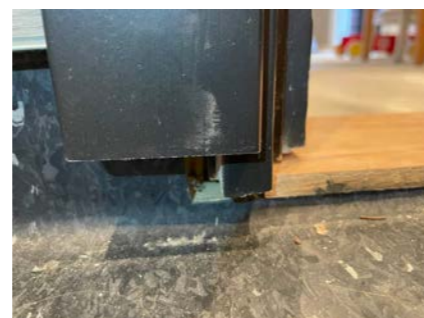
1. ETASJE > BAD

Våtrom > 1. etasje > Bad > Sluk, membran og tettesjikt: Det er påvist mangelfull/feil utførelse rundt rørgjennomføringer e.l. som gir fare for fukt i konstruksjonen i våtsone. Det er ikke dokumentert tettesjikt bak sistene. Det mangler dokumentasjon på gjennomføring av lekkasjevann.
Tiltak: Anbefaler å innhente dokumentasjon.

TG 2 Sluk, membran og tettesjikt

Anbefaler å innhente dokumentasjon.

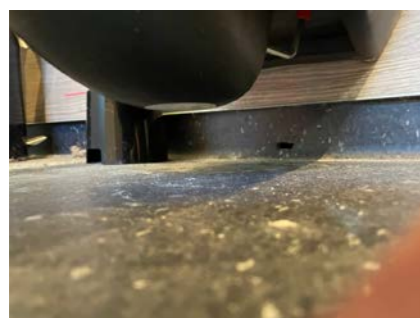
1. ETASJE > BAD

Våtrom > 1. etasje > Bad > Sanitærutstyr og innredning: Det er noe bruksslitasje.
Tiltak: Fungerer med dette avviket.

TG 2 Sanitærutstyr og innredning

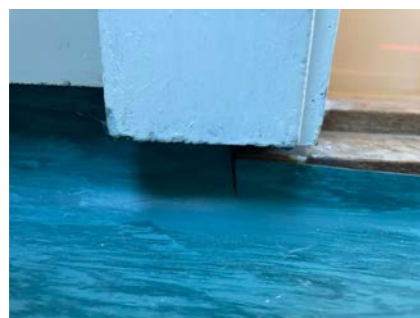
2. ETASJE > BAD

TG 1 Sanitærutstyr og innredning

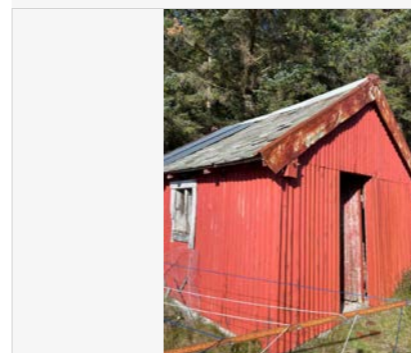
Bod

Boden står for nedfall.
