**Salgsobjekt:** Enebolig  
**Eierform:** Eiet  
**Byggeår:** 1891  
**BRA-i/BRA Total** 149/165 kvm  
**Tomtstr.:** 288 m<sup>2</sup>  
**Soverom:** 4  
**Antall rom:** 5  
**Gnr./bnr.** Gnr. 152, bnr. 1777  
**Oppdragsnr.:** 1411250380

# Romslig enebolig i ettertraktet del av Lund | Høy standard med klassiske innslag | Solrike

Befaringsdato: 09.06.2025

Rapportdato: 11.06.2025

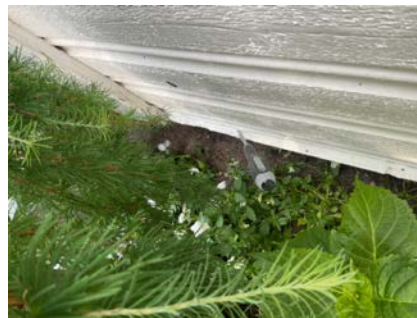
- Det er ingen eller liten lufting i nedre kant av kledning mot grunnmur.
- Det er påvist spredte råteskader i bordkledningen.

Mindre råteskade i bunnstokk ved inngangsdør.

- Råteskadet trekledning må skiftes ut.

Lufting bak kledning bør utbedres om mulig.

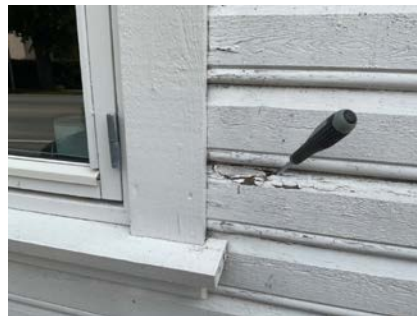
Betydelige råteskader mot veien.

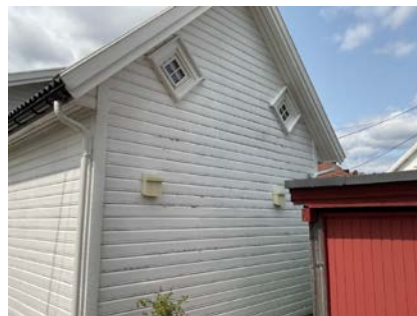
Flere områder har behov for vedlikehold.

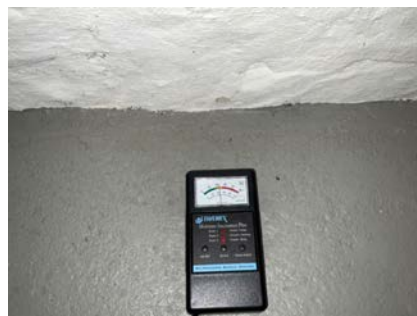
Kjeller har synlige yttervegger av mur/stein og hulltaking er derfor ikke mulig. Søk med fuktindikator har vist tegn til noe fuktoppsug i gulv/vegg flere steder. Dette er ansett som normalt. Kjeller vil fungere godt slik den er i dag, men det er ikke anbefalt å innrede kjeller ute å først drenere rundt bygningen.

Det er noe tegn til fuktoppsug i gulv/vegg i kjeller, men ingen tegn til skader.

Fuktsøk i kjeller

Dersom kjeller ønskes innredet bør drenering utvendig utføres først.

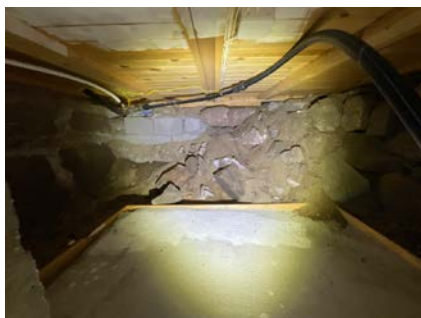
Det er en liten krypkjeller under boligen. Rommet oppleves som tørt og det er heller ingen andre symptomer på et fuktig miljø. Miljø i krypkjeller kan variere gjennom året. Det er anbefalt å holde krypkjeller under oppsikt.

Liten krypkjeller.

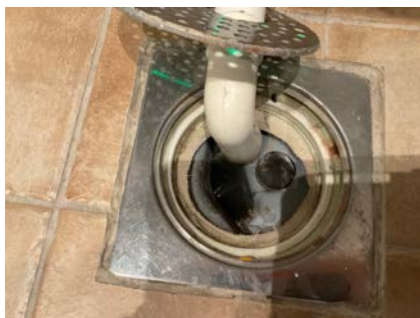
Sluk.

- Overvåk tilstanden jevnlig. For å få tilstandsgrad 0 eller 1 må tettesjiktet skiftes ut, men tidspunktet for når dette er nødvendig er vanskelig å si noe om.
- Det er viktig å merke seg at levetiden til en membran varierer basert på kvalitet, installasjon og bruk. Eldre membraner kan bli sprø og sprekke opp, noe som fører til at de mister sin vanntettende funksjon. Dette kan resultere i vannlekkasjer gjennom vegger og gulv og fuktskader.

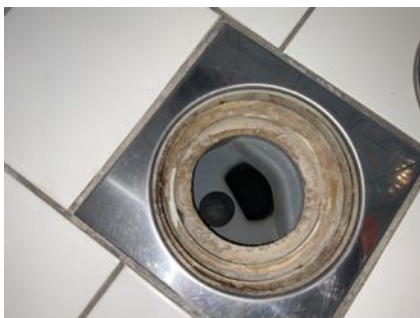
- Det er påvist at noen fliser har bom (hulrom under).
- Det er avvik:

Resten av rommet er avskåret fra tilgang på sluk ved eventuelle lekkasjer.

Sluk i dusj.

Det bør lages hull slik at lekkasjevann fra rommet kan renne til sluk.

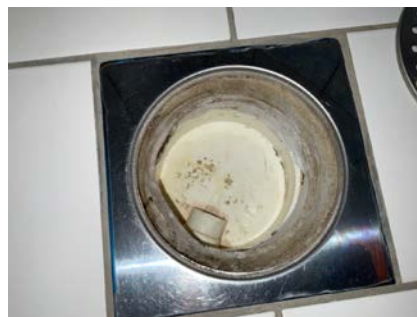
Sluker og membran bør utbedres. Levetid på membran er ansett som oppbrukt. Tid for renovering nærmer seg. Det kan være fare for lekkasjer fra dette badet.

Kostnadsestimat: 100 000 - 300 000

Synlig membran, men klemring mangler.

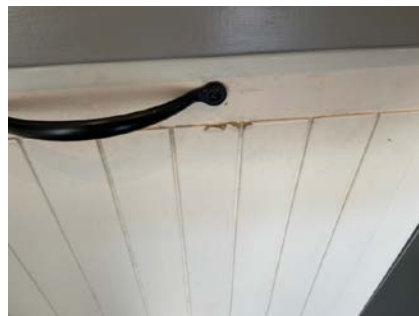
Mindre skader på flere fronter.

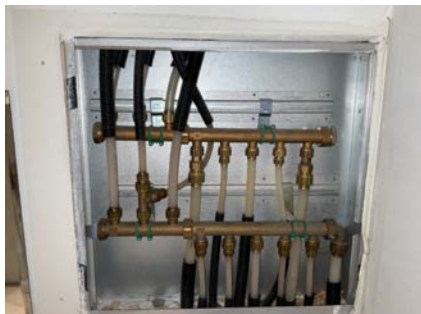
Vannledninger er av kobber og plast. Ingen tegn til lekkasjer, stoppekran er lokalisert.

Vannskap i tilbygg.

- Det er ikke behov for utbedringstiltak siden anlegget fungerer i dag, men ut ifra alder kan skader plutselig oppstå på eldre anlegg.
- I forbindelse med oppgradering av våtrom vil det være naturlig med utskiftning av rør.

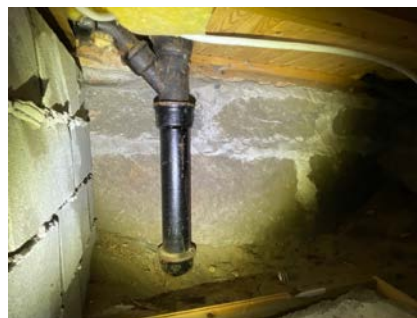
Avløpsrør er av plast og støpejern. Ingen tegn til lekkasjer er registrert.

- Mer enn halvparten av forventet brukstid er passert på innvendige avløpsledninger.

Avløp av støpejern.

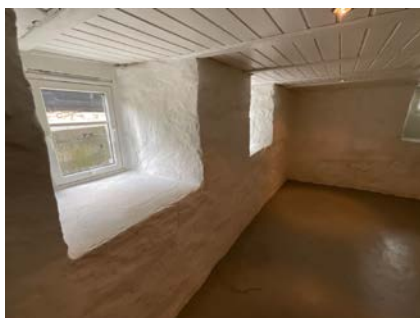
Boligen har grunnmurer av naturstein samt betong og mur på murer av nyere dato. Det er ikke registrert vesentlige sprekker.

Grunnmur av naturstein.
