Frøys veg 8, 2260 KIRKENÆR

# Tilstandsrapport

Befaringsdato: 13.08.2025

Rapportdato: 18.08.2025

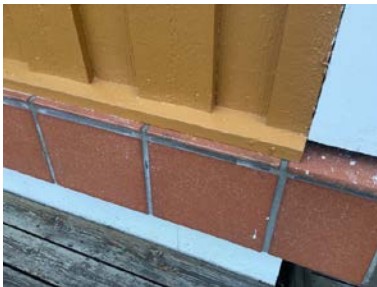
Løsning på innebygget veranda med kledning ned mot flisgulv er sårbar for utvikling av råte.

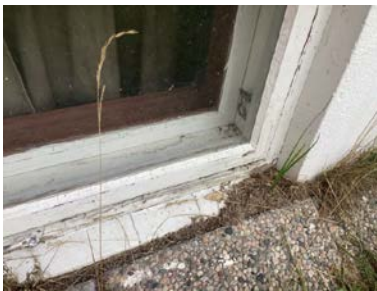
Eksempel på slitasje på vindu.

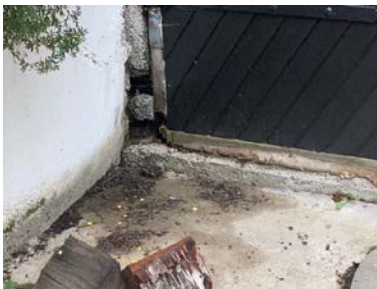
Begynnende råte på kjellerdør.

Det er hensiktsmessig med utskifting av kjellerdør.

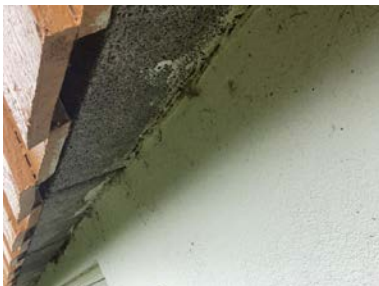
Gulvkonstruksjon av lettklinker stikker ut forbi grunnmur mot sør, dette kan virke som kuldebro inn i konstruksjonen.

For hindring av kuldebro bør gulvkonstruksjon isoleres på undersiden.

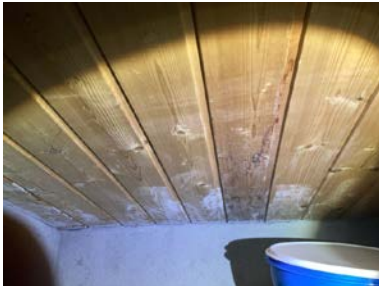
Noe misfarging og fuktskjolder i bod mot nord.

Fuktmerker i himling på ett bodrom.

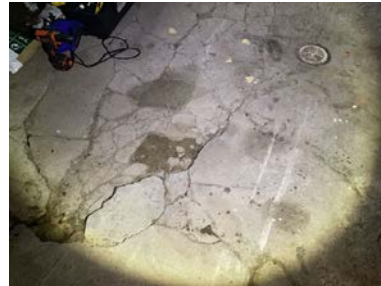
Kraftig oppsprekking på gulv i garasje.

Oppsprekking i gulv i garasje.

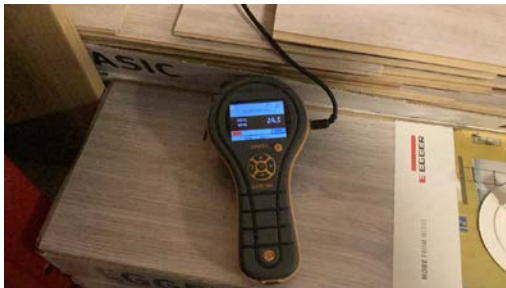
Det er foretatt hulltaking og fuktmåling i utforet veggkonstruksjon mot terreng. Det målt et fuktinnhold i veggkonstruksjonen på ca. 24 vektprosent.

Fuktinnhold i treverk på over 20 vektprosent medfører fare for utvikling av sopp og råteskader, det finnes dermed fare for at det er skjulte skader i konstruksjonen.

Fuktmåling i utforet veggkonstruksjon på ca. 24 vektprosent.

- Ytterligere undersøkelser må foretas for å få kartlagt tilstanden og omfanget på eventuelle skader.

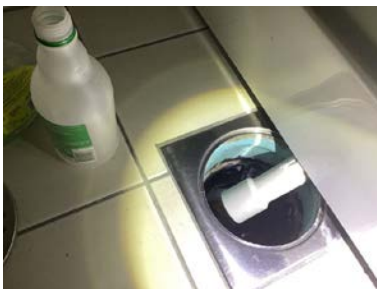
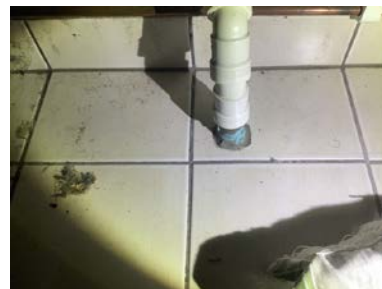
Det kan ses tegn til bruk av smøremembran. Det er ikke fagmessig tilslutning til sluk. Det kan ses tegn til bruk av smøremembran.

Rommet bør ikke benyttes med vannpåkjenninger direkte på overflater.

Det bør forsøkes å tettet overgang mellom sluk og slukforhøyning.

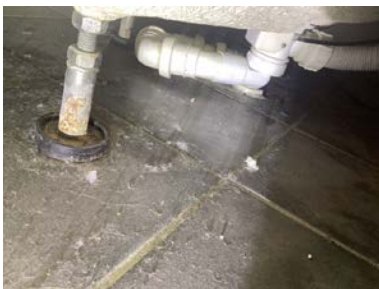
Direkte avløp fra badekar.

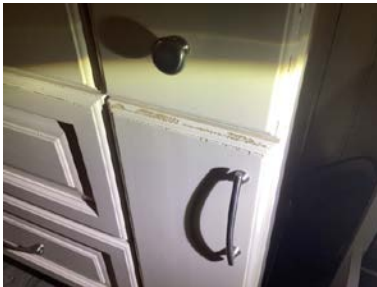
Eksempel på slitasje.

Det er ikke nødvendig med tiltak ut fra funksjon.

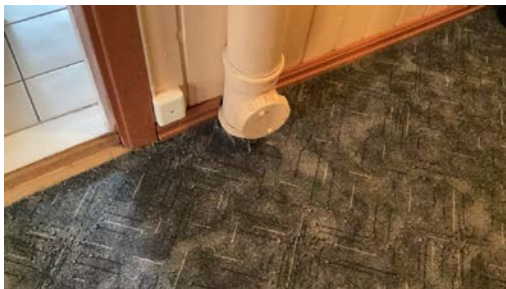
Stakepunkt i kjeller.

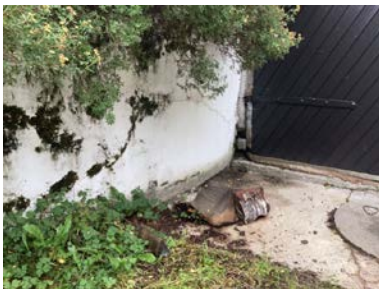
Mur på en side heller betydelig innover.

Det er foreløpig ikke nødvendig med tiltak, men det vil på ett tidspunkt bli nødvendig med etablering av ny mur.
