Lyngdalsvegen 40, 2266 ARNEBERG

# Tilstandsrapport

Befaringsdato: 29.01.2026

Rapportdato: 04.02.2026

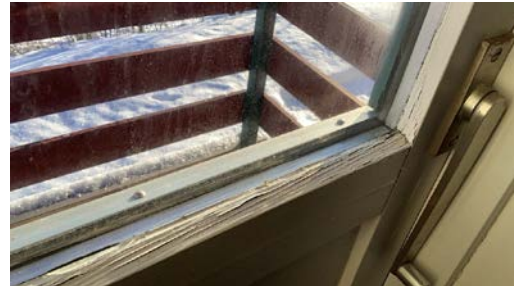
Dør i sokkeletasje tetter ikke helt øverst på dør.

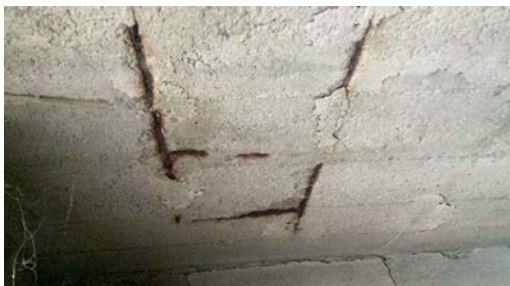
Rom under veranda: Avskaling av armering i himling. Stedvis sprekker i vegger. Det er ikke tekking over rommet.

Avskaling og synlig armering under hovedveranda.

Rom under veranda: Forsegling av sprekker. Fjerning av rust på armering og gjenstøping.

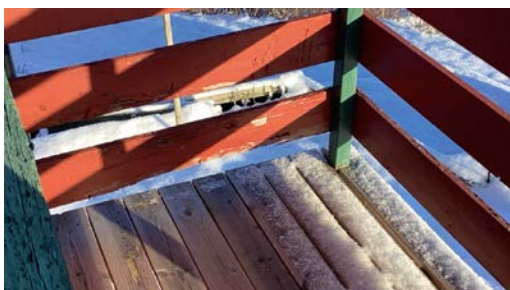
Råte på rekkverkskledning på balkong.

Luftebalkong: Vedlikehold av overflater og utskifting av råteskadet treverk.

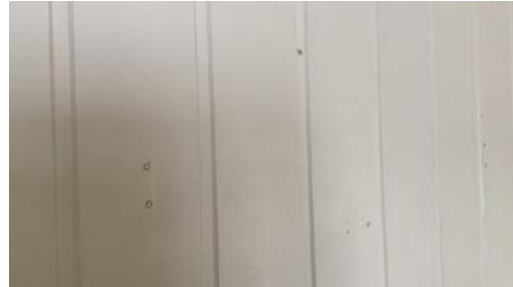
Eksempel på merker etter oppheng.

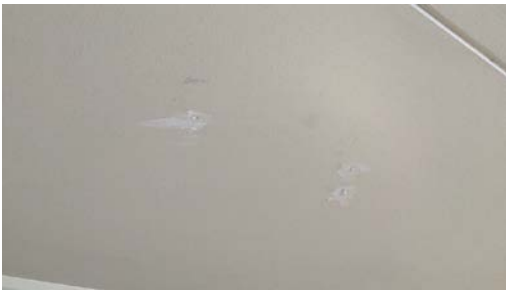
Sparkling i himling på soverom.

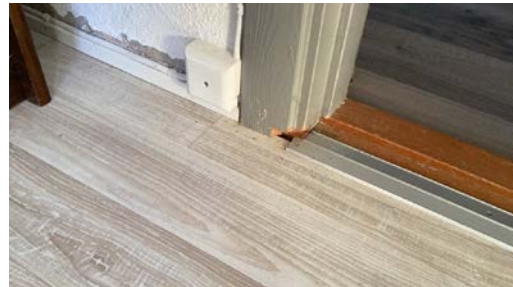
Grov tilpasning av listverk.

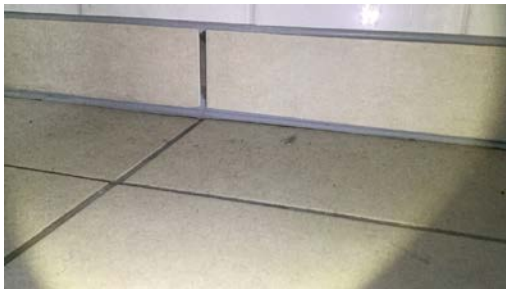
- Det er påvist at høydeforskjell fra topp slukrist til gulv/synlig topp membran ved dørterskel er mindre enn 25 mm.
- Det er påvist avvik i fallforhold til sluk i forhold til krav i forskrift på byggetidspunktet.

Mykfuge på yttervegg og under servant er tilsynelatende skiftet ut, kan indikere at det har vært oppsprekking.

Utskifting av fuger som sprekker opp.

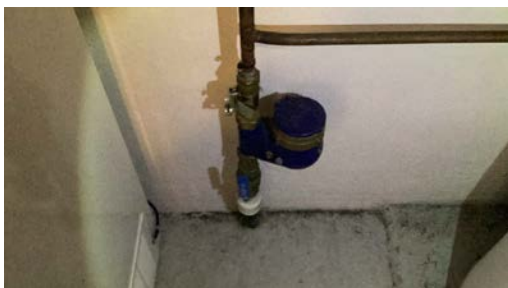
Vanninntak.

- Det er ikke behov for utbedringstiltak siden anlegget fungerer i dag, men ut ifra alder kan skader plutselig oppstå på eldre anlegg.
