Lyngdalsvegen 40, 2266 ARNEBERG

Tilstandsrapport

Befaringsdato: 29.01.2026

Rapportdato: 04.02.2026

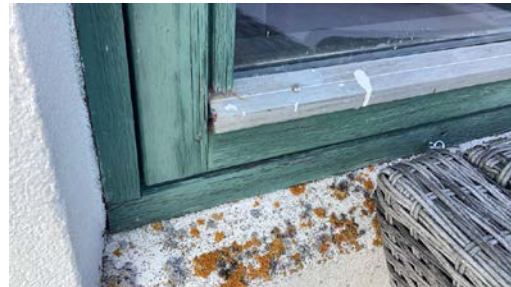
Eksempel på utvendig slitasje.

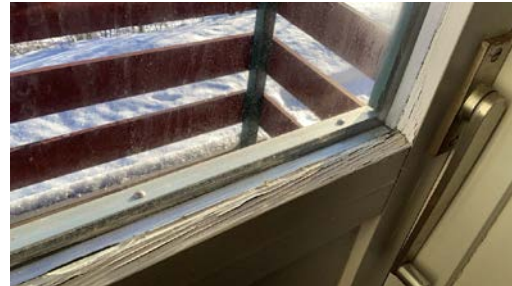
Slitasje på balkongdør.

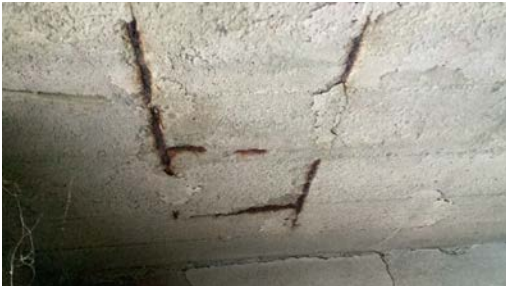
Rom under veranda: Avskaling av armering i himling. Stedvis sprekker i vegger. Det er ikke tekking over rommet.

Avskaling og synlig armering under hovedveranda.

Rom under veranda: Forsegling av sprekker. Fjerning av rust på armering og gjenstøping.

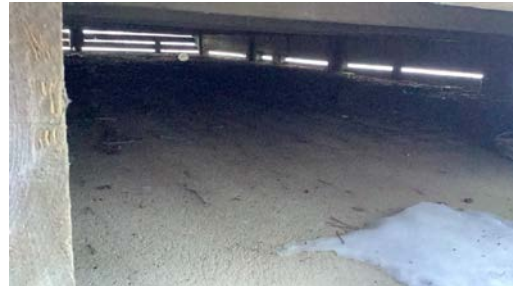
Det er ikke tekking over rom under veranda.

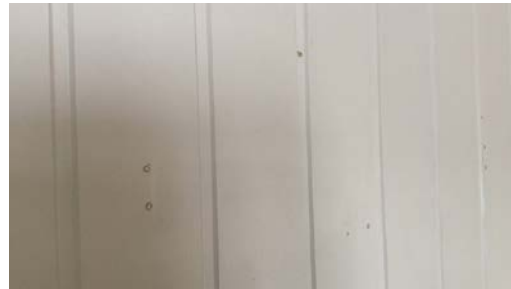
Eksempel på merker etter oppheng.

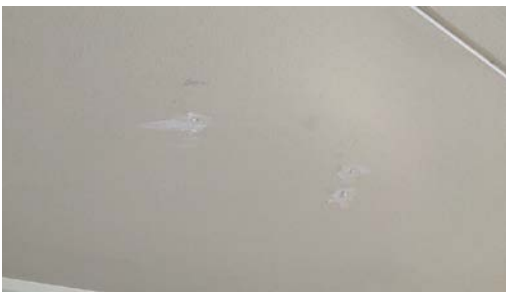
Sparkling i himling på soverom.

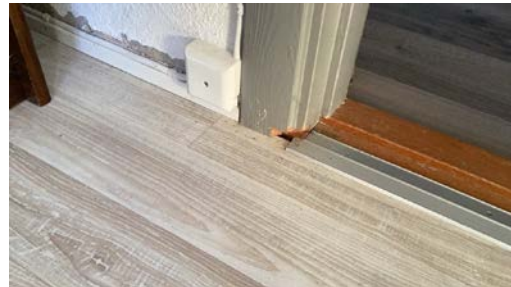
Grov tilpasning av listverk.

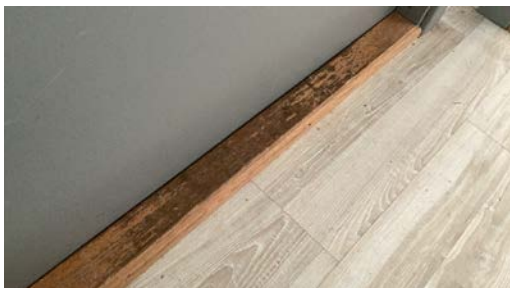
Eksempel på slitasje.

Vedlikehold av overflater.
Justering av en dør.

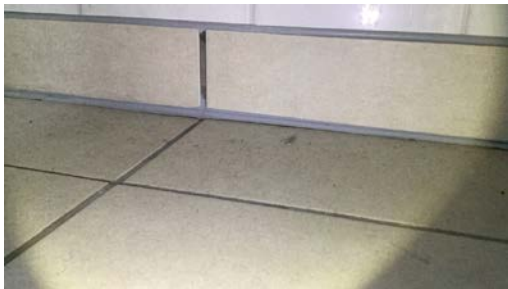
- Det er påvist at høydeforskjell fra topp slukrist til gulv/synlig topp membran ved dørterskel er mindre enn 25 mm.
- Det er påvist avvik i fallforhold til sluk i forhold til krav i forskrift på byggetidspunktet.

Mykfuge på yttervegg og under servant er tilsynelatende skiftet ut, kan indikere at det har vært oppsprekking.

Utskifting av fuger som sprekker opp.

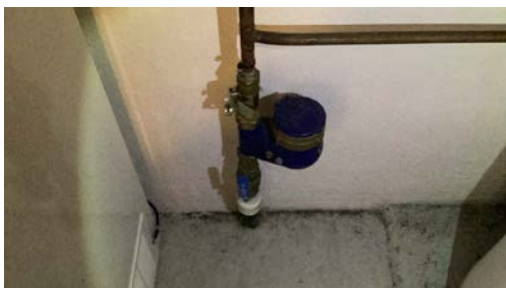
Vanninntak.

- Det er ikke behov for utbedringstiltak siden anlegget fungerer i dag, men ut ifra alder kan skader plutselig oppstå på eldre anlegg.
