Grenjåvegen 17, 4735 EVJE

**Grenjå. Spennende  
oppussingsobjekt på flott  
hjørnetomt. Sentralt!**

## Tilstandsrapport

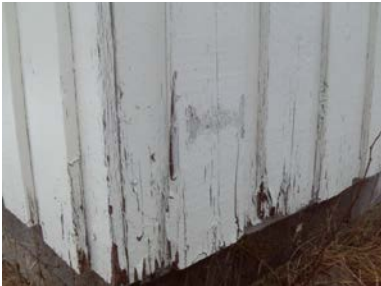
- Det er påvist spredte råteskader i bordkledningen.
- Det er værslitt/oppsprukket trevirke/trepaneler.

Råteskader på garasje. (taknedløp mangler)

Takrennenedløp må monteres på garasje for å unngå ekstra fuktbelastning på fasade som allerede har fått noe råteskader.

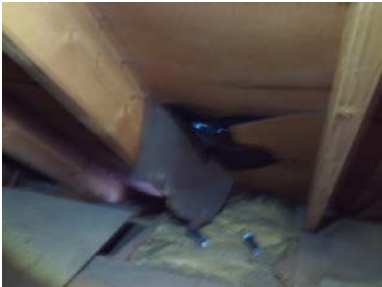
Er en skade (hull) i sutakplater på knekottet som må utbedres for å unngå lekkasjer. Ellers er det noe fukt/kondensmerker på undertaket enkelte steder. Luftespalter i mellom isolasjon og undertaket ved lukket takkonstruksjon er blitt klemt i sammen på midten.

Skade på undertaket på knekott.

Skade på undertaket må utbedres og luftespalter bør åpnes opp med en lekte på midten, som vil forbedre luftsirkulasjonen betraktelig.

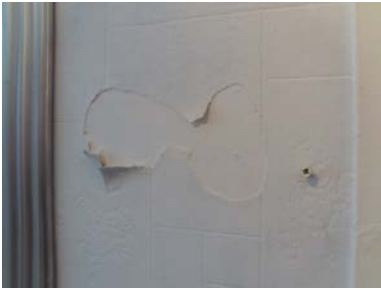
Enkelte skader på våtromstapet på vegger som også har åpnet seg i enkelte skjøter.

Skader på våtromstapet.

- Tiltak:  
Oppgradering/fornyng av overflater på vegger bør beregnes.

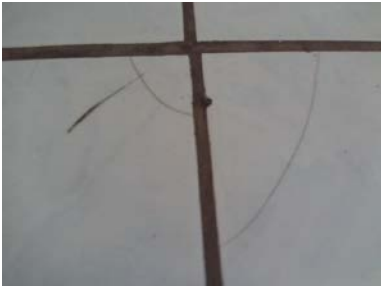
- Det er mulighet for at det kan forekomme vannlekkasje på våtrommet hvor vann ikke vil gå til sluk.
- Det er påvist sprekker i fliser.
- Det er avvik:

Noen sprekkker i gulvflis

- Slike riss/sprekker kan indikere bakenforliggende fuktskader, og konstruksjonen bør observeres jevnlig for å vurdere utvikling.
- Tiltak:
  - Det bør etableres avrenning inn til sluk for hele våtrommet.
  - Eventuelt lekkasjevann fra utstyr utenfor dusjsone vil ikke ha en naturlig vei til sluket. Dette kan føre til at vann samler seg på gulvet og potensielt renner ut av rommet eller trenger inn i konstruksjonen.
- Det må undersøkes nærmere ved oppkantflis på ytterveggen. Har nok vært et sig som på nabo soverom.

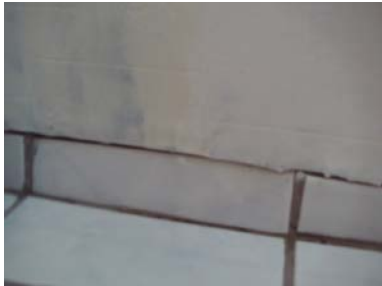
Oppkantfliser er løse mot yttervegg.

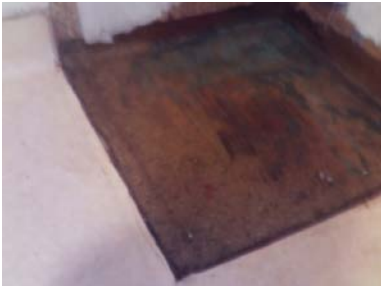
Overflater bærer preg av slitasje og elde og er noe fuktmerker på veggplater under vaskekum og et skap er blitt fjernet som en kan se på gulvbelegget.

Et skap er blitt fjernet.

- Våtrommet har behov for omfattende oppgraderinger. For å sikre en løsning som oppfyller gjeldende krav, bør tettesjikt, sluk og røropplegg oppgraderes og dokumenteres.
- Manglende oppgradering av våtrommet medfører høy risiko for at konstruksjonene ikke vil tåle vanlig bruk av vann eller lekkasjer. Selv om det er dusjkabinett, er det fortsatt en betydelig risiko for at våtromnets konstruksjoner ikke tåler lekkasjer. Dette kan føre til fuktskader på tilstøtende konstruksjoner.

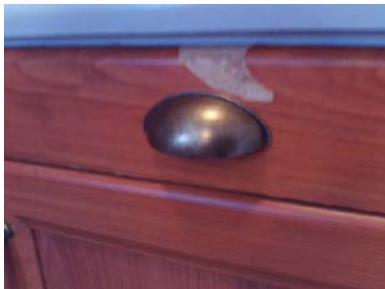
Folie på innredning har løsnet enkelte steder og en eldre fuktskade på bunnplate i benkeskap under vask.

Folie er skadet.

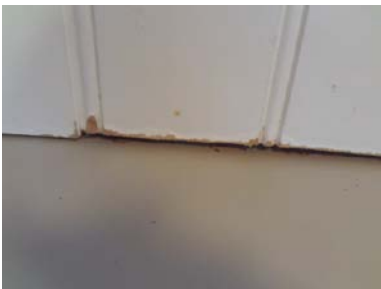
Trykket noe fukt opp i veggplater ved benkeplate.

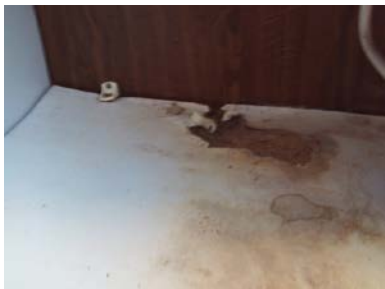
Eldre fukskader i benkeskap under vaskeum.

Det er påvist skader på overflater/kjøkkeninnredning utover normal slitasjegrad. Det er påvist fuktskjolder/svelling i bunnplate i benkeskap. Folie på innredning har løsnet enkelte steder og en eldre fuktskade på bunnplate i benkeskap under vask. Konsekvens/tiltak: Anbefaler at bunnplate blir byttet, da denne nå er svekket.

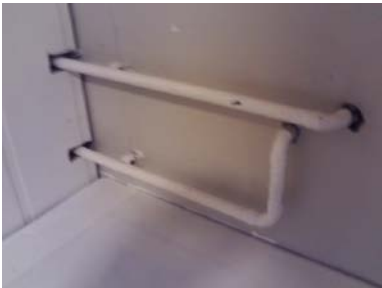
Kobberrør i fra byggeåret.

- Det er ikke behov for utbedringstiltak siden anlegget fungerer i dag, men ut ifra alder kan skader plutselig oppstå på eldre anlegg.
- I forbindelse med oppgradering av våtrom vil det være naturlig med utskifting av rør.

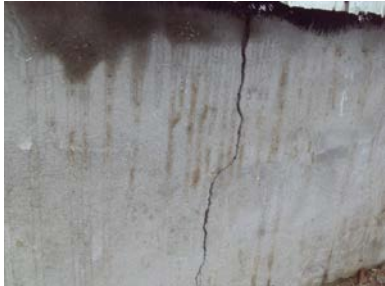
Stedvis sprekkdannelser i ringmur. Videre er det også noe skjevheter i mur i deler av boligen- årsak kan synes å være grunnet setningere i grunnen under boligen.

Sprekk i ringmur på endeveggen ved ene soverommet.
