**Salgsobjekt:** Enebolig  
**Eierform:** Eiet  
**Byggeår:** 1976  
**BRA-i/BRA Total** 188/233 kvm  
**Tomtstr.:** 968 m<sup>2</sup>  
**Soverom:** 3  
**Gnr./bnr.** Gnr. 95, bnr. 118  
**Oppdragsnr.:** 1201250089

# Enebolig med sentral beliggenhet i hyggelig boligfelt. Barnevennlig, åpent og solrikt.

# Tilstandsrapport

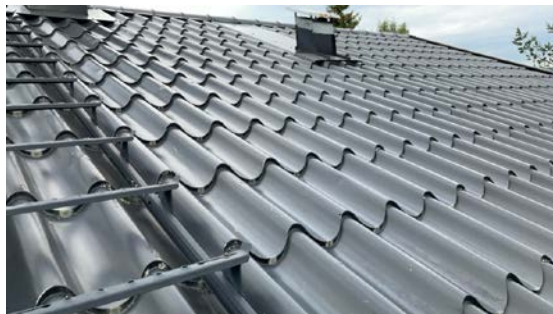
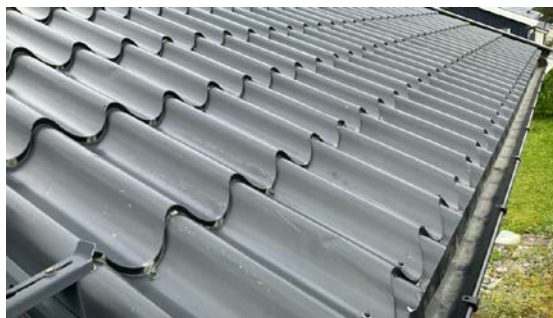
- Overvåk tilstanden jevnlig. For å få tilstandsgrad 0 eller 1 må tekkingen skiftes ut, men tidspunktet for når dette er nødvendig er vanskelig å si noe om.
- Når takteking og undertak begynner å bli gamle, øker risikoen for lekkasjer, noe som kan føre til omfattende og kostbare reparasjoner av underliggende konstruksjoner dersom en ikke foretar tiltak på konstruksjonene før dette oppstår.

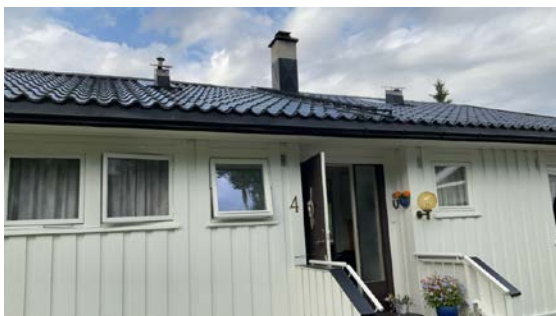
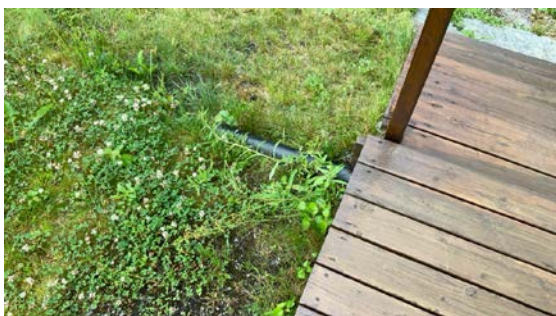
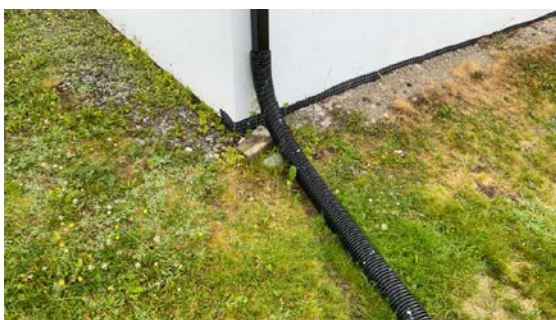
### ! TG 2 Nedløp og beslag

Takrenner av metall med lakkert overflate. Nedløp ført i rør ned langs vegg og videre i plastrør ut fra bygget. Ved befaringen er det tørt og dermed er ikke sjekk vedrørende lekkasje gjennomført. Det er stigetrinn opp mot pipe.

- Det er ikke krav om utbedring av snøfangere opp til dagens krav.

Selv om det ikke er krav til etablering av snøfangere bør dette vurderes ved renovering av takteking og takkonstruksjon. Det må da vurderes om konstruksjonen tåler en slik etablering. Manglende snøfangere kan føre til skade ved takras.

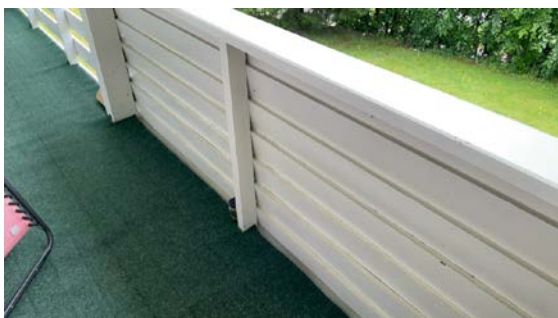
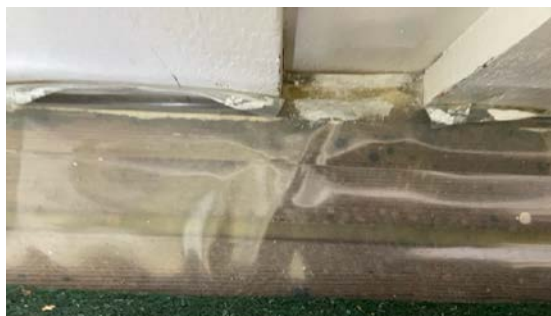
Kun bygningsplast på gulv som tetting over innredet rom

Membran/ tettesjikt må etableres for å sikre at slagregn/ snødrev renner ned gjennom konstruksjon og påfører denne skader.

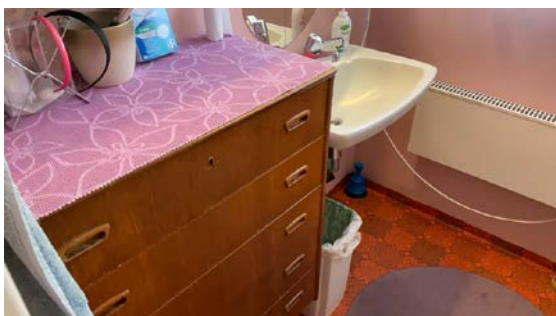
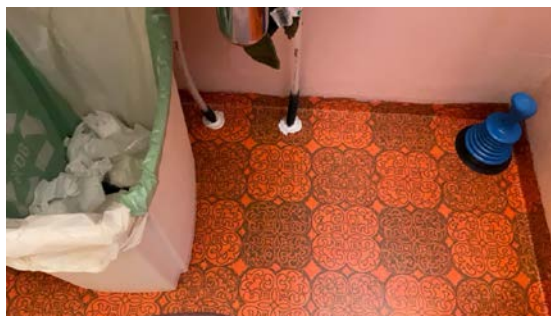
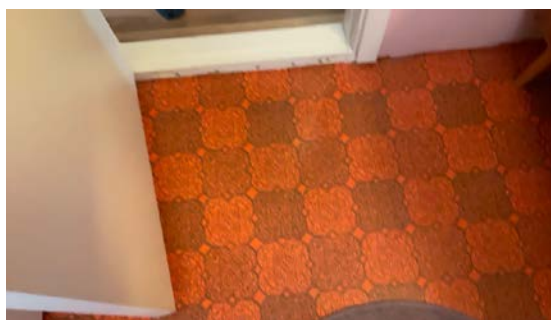
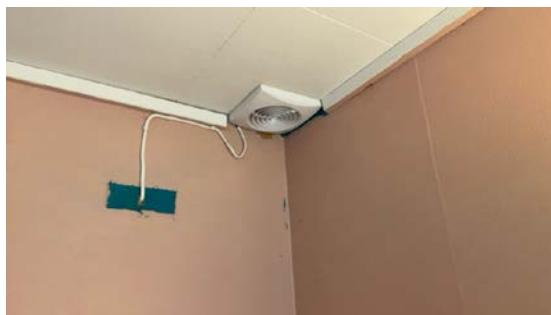
Vannsøl bruksvann og eventuelt lekkasjevann vil kunne renne ut i konstruksjoner og skade disse. Frem til renovering må badet brukes med forsiktig bruk av vann.

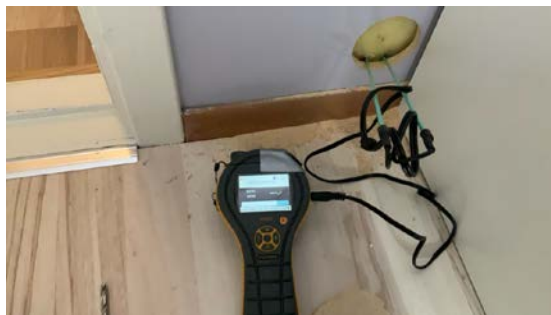
#### ! TG 1 Tilliggende konstruksjoner våtrom

Hulltaking er gjennomført uten å påvise unormale forhold eller målbar fukt.

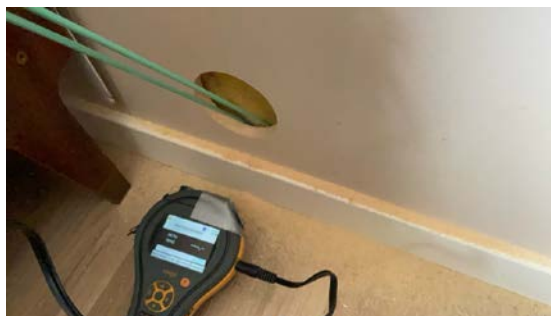
## 1 TG 1 Tilliggende konstruksjoner våtrom

Hulltaking er foretatt uten å påvise unormale forhold, eller målbar fukt. Hulltaking er foretatt fra kjøkken mot vaskerom, ingen registrert fukt ved hulltakingspunkt.

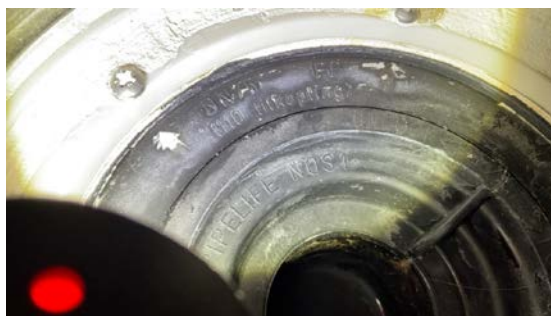
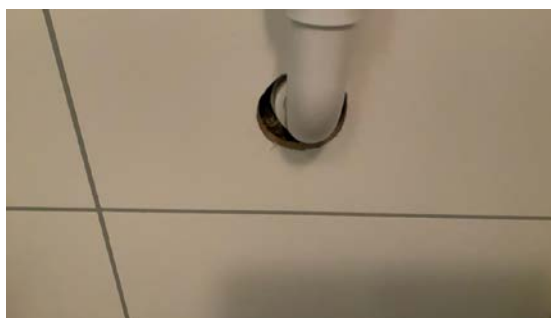
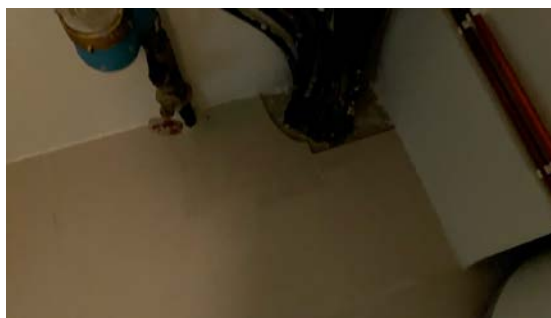
- Utettheter i tettesjiktet på våtrommet kan føre til fuktskader i bakenforliggende konstruksjoner dersom det ikke blir foretatt tiltak på våtrommets tettesjikt.

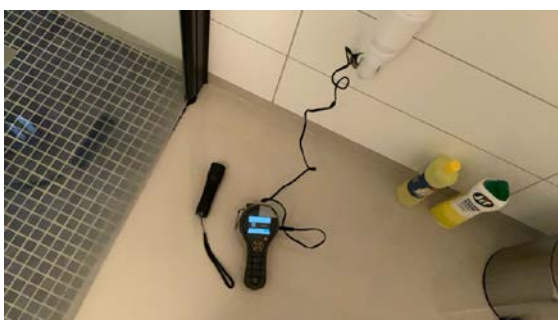
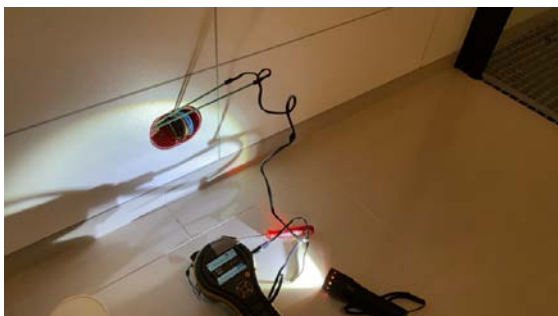
### ! TG 1 Tilliggende konstruksjoner våtrom

Målinger er gjennomført i eksisterende hull i badet. Ingen utslag på fukt ved befaringen. Her er det etablert innlekkede vegger i eldre kjellerrom. Se punkt rom under terreng. Tiltak vurderes eventuelt i sammenheng med dette. Eier opplyser at badet kun har blitt benyttet en helg i måneden. Endring av belastning vil kunne føre til endring av status. Holdes under oppsikt sammen med øvrige rom under terreng.

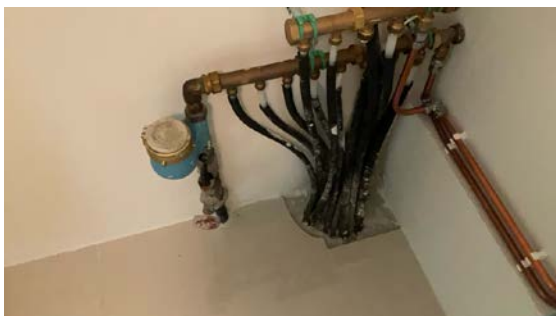
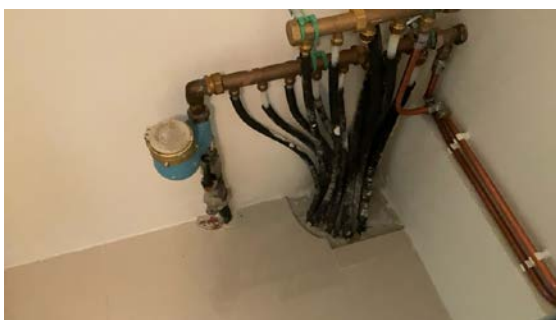
Ved normal tilstand membran og godt fall mot sluk ville løsningen vært ok. Her er det usikkerhet rundt tetthet membran. For å forebygge at lekkasjevann renner ut i rommene i stedet for ut ved drenering i kjeller anbefales det å etablere muffe mellom varerør og vannrør.

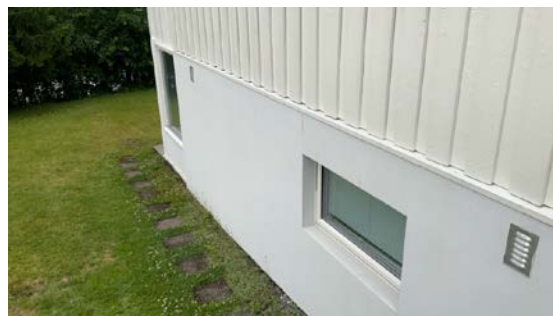
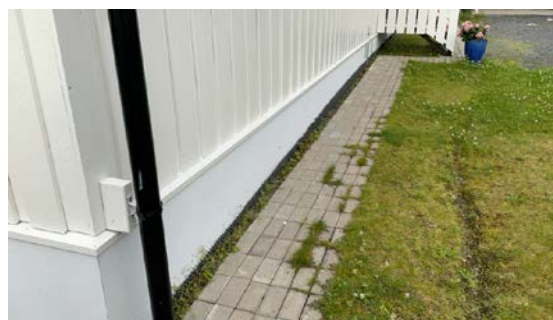
Eier opplyser at kjellermur er av betong. Eksakt materialbruk er ikke kjent. Kan være benyttet lettklinkerblokker på deler av muren. Betonggulv og såle på stedlige masser.

Mur er renoverert med utvendig isolering og puss/ maling. Ikke synlige skader ved befaringen, derav tg1.
