Nøkkelinformasjon

Salgsobjekt: Enebolig
Eierform: Eiet
Byggeår: 1976
BRA-i/BRA Total 188/233 kvm
Tomtstr.: 968 kvm
Soverom: 5
Gnr./bnr. Gnr. 95, bnr. 118
Oppdragsnr.: 1201250089

Om Eriksrudvegen 4

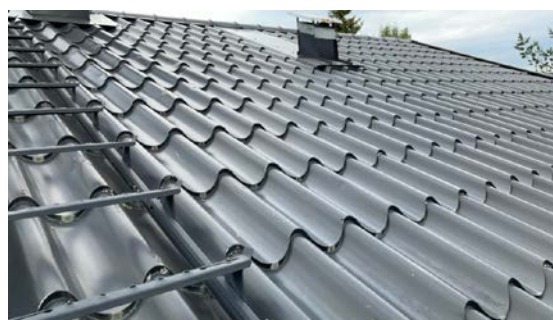
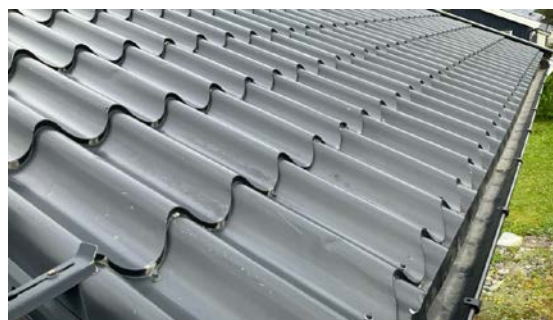
- Når taktekking og undertak begynner å bli gamle, øker risikoen for lekkasjer, noe som kan føre til omfattende og kostbare reparasjoner av underliggende konstruksjoner dersom en ikke foretar tiltak på konstruksjonene før dette oppstår.

Det anbefales å overvåke tilstanden jevnlig og vurdere utskifting av taktekking og undertak når dette blir nødvendig, for å unngå risiko for vanninntrenging og følgeskader på underliggende konstruksjoner. Avflassing ved skruefester kan føre til redusert beskyttelse mot fukt og bør utbedres for å forhindre korrosjon og lekkasjer. For å få tilstandsgrad 0 eller 1 må tekkingen skiftes ut, men tidspunktet for når dette er nødvendig er vanskelig å si noe om.

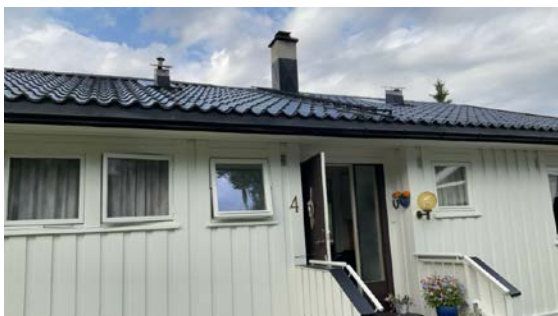
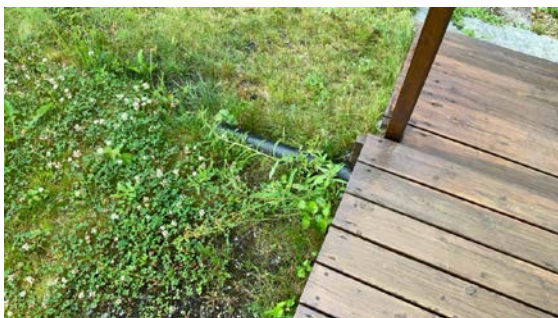
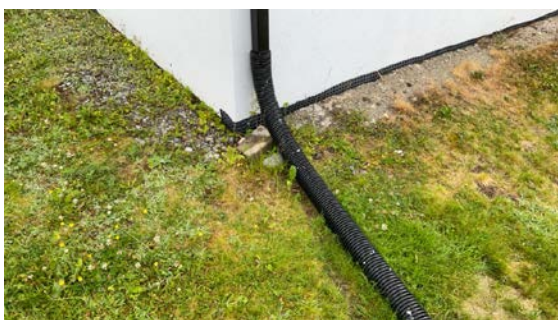
TG 2 Nedløp og beslag

- Det er ikke krav om utbedring av snøfangere opp til dagens krav.

Selv om det ikke er krav til etablering av snøfangere bør dette vurderes ved renovering av takteking og takkonstruksjon. Det må da vurderes om konstruksjonen tåler en slik etablering. Manglende snøfangere kan føre til skade på personer og materiell ved takras.

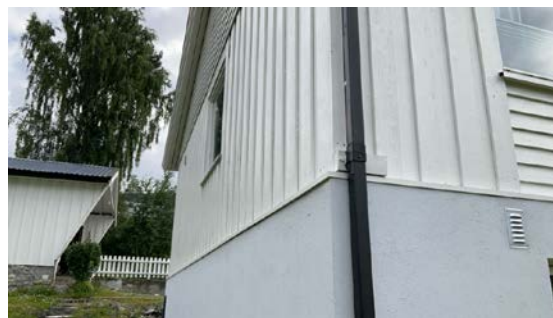
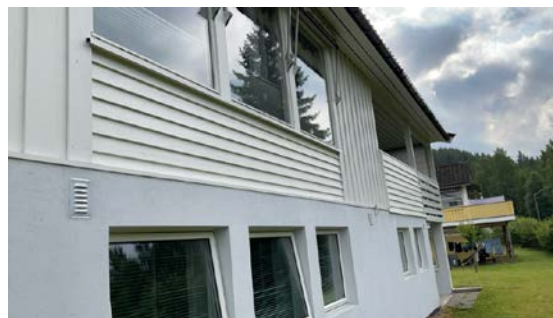
TG 2 Veggkonstruksjon

Uten tilstrekkelig lufting bak bordkledningen kan fuktighet som trenger inn bak bordene eller gjennom veggene innenfra tørke opp. Dette skaper ideelle forhold for råtesopp og muggvekst.

Sjekk av mussikring med lusinger for å forebygge mulighet for tilgang for mus/ skadedyr bak kledning anbefales.

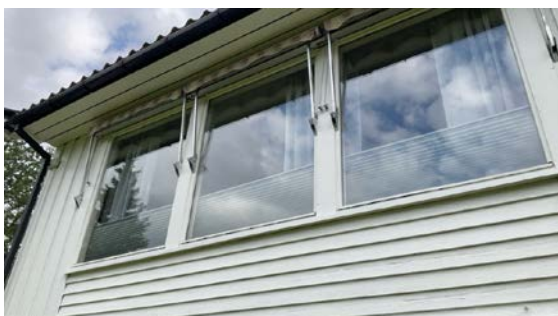
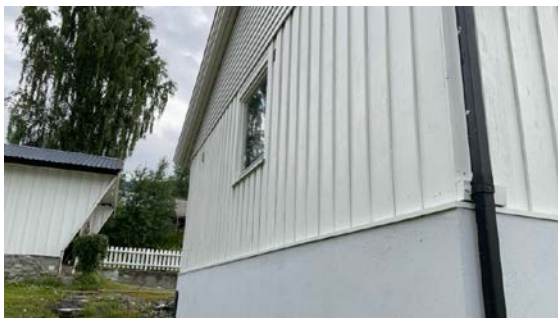
TO 1 Vinduer

På grunn av vinduenes alder må det påregnes at punktering av isolerglass kan oppstå, noe som vil redusere isoleringsevnen og kunne føre til fuktproblematikk i karm og tilstøtende treverk.

Videre bør det vurderes utskifting av vinduer på sikt, da både isoleringsevne og u-verdi er lavere enn dagens krav, noe som kan medføre økte varmetap og høyere oppvarmingskostnader.

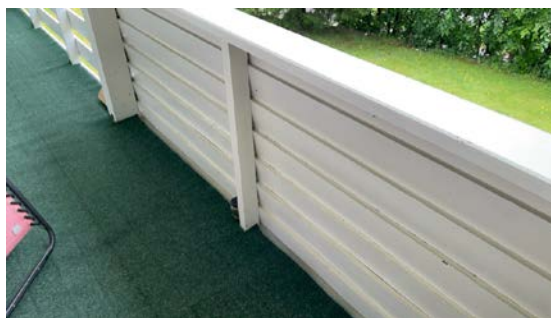
TO 2 Dører

Dagens løsning med kun dampspærre er utilstrekkelig og gir økt risiko for skadeutvikling i underliggende konstruksjoner.

Kostnadsestimat: 50 000 - 100 000

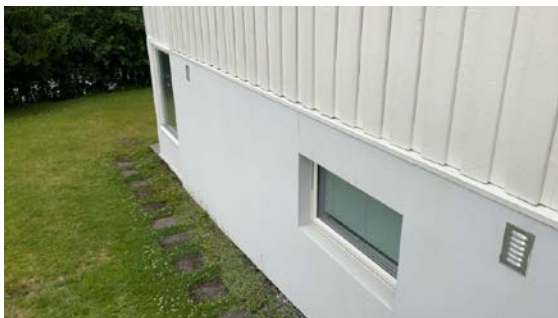
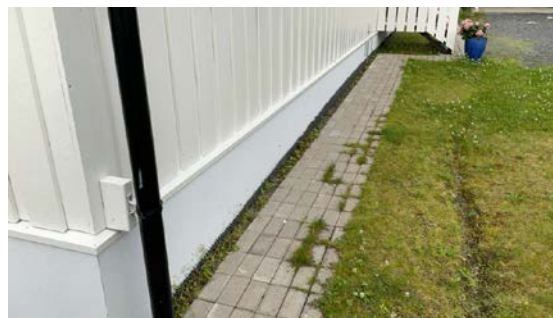
Eier opplyser at kjellermur er av betong. Eksakt materialbruk er ikke kjent. Kan være benyttet lettklinkerblokker på deler av muren. Betonggulv og såle på stedlige masser. Mur er renoveret med utvendig isolering og puss/ maling. Ikke synlige skader ved befaringen, derav tg1.

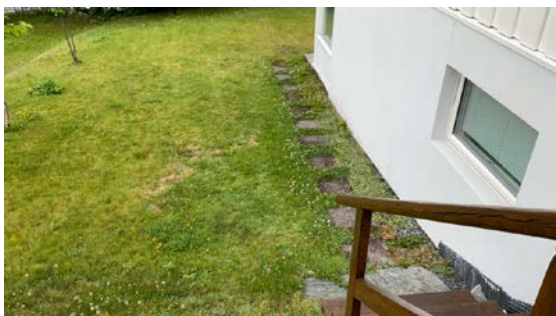
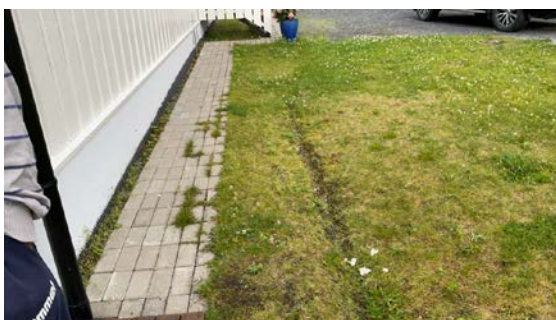
TG 2 Terrengforhold

Konsekvensen av flatt eller negativt fall mot grunnmur er økt risiko for vannansamling og fuktbelastning mot konstruksjonen, noe som kan føre til fuktskader og redusert levetid på grunnmuren.
