Nøkkelinformasjon

Salgsobjekt: Enebolig
Eierform: Eiet
Byggeår: 1965
BRA-i/BRA Total 193/233 kvm
Tomtstr.: 885.1 m²
Soverom: 3
Antall rom: 4
Gnr./bnr. Gnr. 39, bnr. 576
Oppdragsnr.: 1403250102

Tilstandsrapport

ENEBOLIG

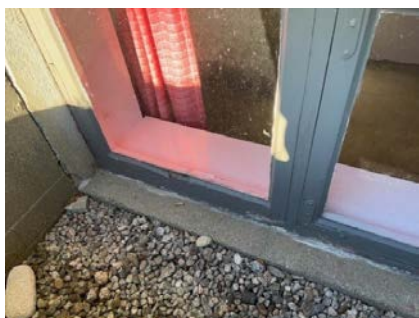
Kittfals mangler på enkelte steder på vinduer montert i grunnmur, samt registrert brest i glass.

Utskiftninger av vinduer/rammer eller glass må regnes med på kort sikt.

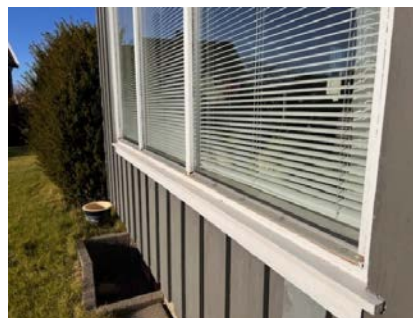
Store vinduer i stue har råteskader.

- Det er påvist vinduer med fukt/råteskader.

Råteskader i vinduer.

- Vinduer med råteskader må erstattes med nye.

Kostnadsestimat: 50 000 - 100 000

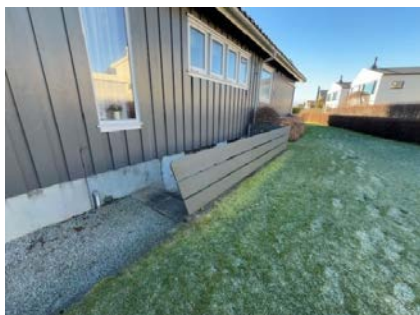
- Rekkverkshøyder er under dagens forskriftskrav til rekkverk i trapper.
- Det er påvist andre avvik:

Rekkverk rundt kjellertrapp er for lavt.

- Rekkverk må monteres for å lukke avviket.
