Todelt familiehytte i Gråsteinsdalen

Befaringsdato: 28.08.2024

Rapportdato: 29.08.2024

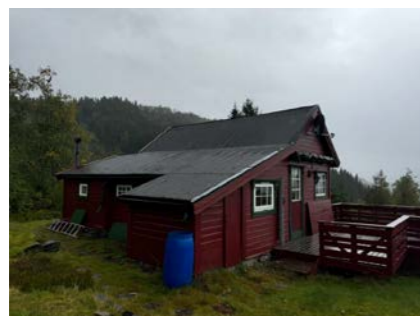
Over halvparten av den forventede levetiden er passert. Alder gjør det nødvendig å foreta jevnlig kontroll, ev. utskifting av alderssvakkende deler for å unngå lekkasjer. Ved omlegging/utskifting av taktekking bør man også vurdere utskifting av tilhørende beslag, takrenner, vannbord og vindskier.

Det er skader/bulker/defomasjon på selve taktekkningen. Dette bør kontrolleres nærmere siden uttethet/hull kan medføre lekkasje og følgeskader. Det er også mangelfull fagmessig utførelse gjelder innfesning og avslutninger, dette bør utbedres.

Bilde viser taktekking på opprinnelig del.

Viser til vurderinger og eventuelle anbefalte tiltak som er nevnt over.

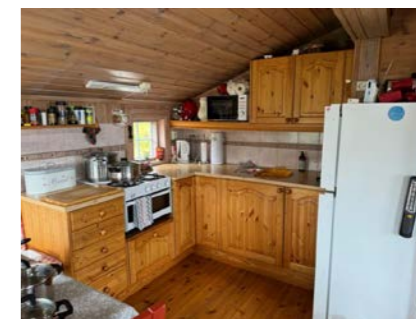
Bilde viser kjøkkeninnredning med lav takhøyde over platetopp.

Viser til vurderinger og eventuelle anbefalte tiltak som er nevnt over.

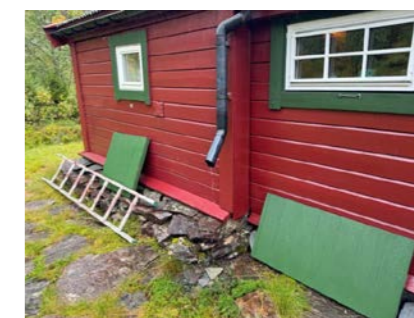
Det er observasjoner og/eller fuktmåling som viser et forhøyet fuktnivå i krypkjeller. Anbefalte tiltak må sees i sammenheng med vurderinger under "krypkjeller". Selv om det kan være vanskelig å gjøre tiltak på drenering-/ fuktsikring og/eller tilsig vann/fuktighet på denne type bebyggelse/terrengforhold, bør det søkes å gjøre tiltak for å redusere belastningen forårsaket av fuktighet.

Terrenget heller inn mot boligen, som medfører uønsket fuktbelastning. Fallet på terrenget bør helst være på 2 cm minst 3 meter ut fra boligen. Evt. gjøre andre tiltak for å lede bort overflatevann.

Det er taknedløp som er avsluttet over bakkenivå, som bør ledes videre i drenerør for å unngå unødvendig fuktbelastning på boligen.

Bilde viser eksempel på nedløpsrør som ikke er videre drenert i grunnen.

Eventuelle tiltak bør også sees i sammenheng med eventuelle vurderingene under "krypkjeller" og/eller "rom under terreng".

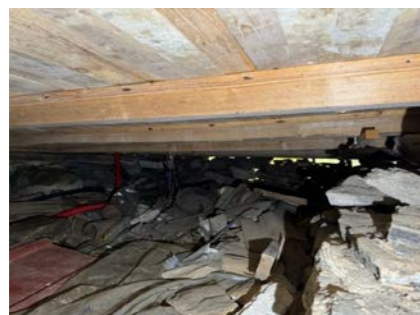
Bilde viser ringmur sett fra innside i krypkjeller.

Viser til vurderinger og eventuelle anbefalte tiltak som er nevnt over. Det presiseres at det ikke er utført grunnundersøkelser.
