Gråsteinsdalen 31 -  
Din neste hytte?

Befaringsdato: 06.10.2025      Rapportdato: 06.10.2025      Oppdragsnr.: 14106-1476      Referansenummer: KO2466  
Foretak: Hardingtakst AS      Takstingenør: David Haltvik

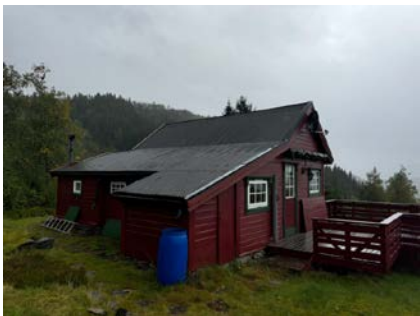
Over halvparten av den forventede levetiden er passert. Alder gjør det nødvendig å foreta jevnlig kontroll, ev. utskifting av alderssvekkende deler for å unngå lekkasjer. Ved omlegging/utskifting av taktekking bør man også vurdere utskifting av tilhørende beslag, takrenner, vannbord og vindskier.

Det er skader/bulker/deformasjon på selve taktekkingen. Dette bør kontrolleres nærmere siden utetthet/hull kan medføre lekkasje og følgeskader. Det er også mangelfull fagmessig utførelse gjelder innfesning og avslutninger, dette bør utbedres.

Bilde viser taktekking på opprinnelig del.

Viser til vurderinger og eventuelle anbefalte tiltak som er nevnt over.

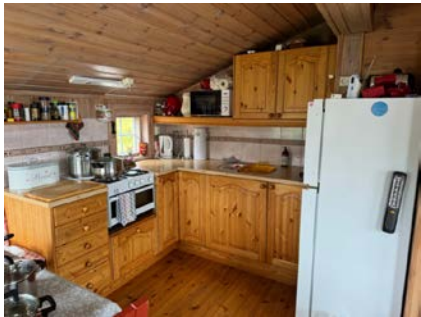
Bilde viser kjøkkeninnredning med lav takhøyde over platetopp.

Viser til vurderinger og eventuelle anbefalte tiltak som er nevnt over.

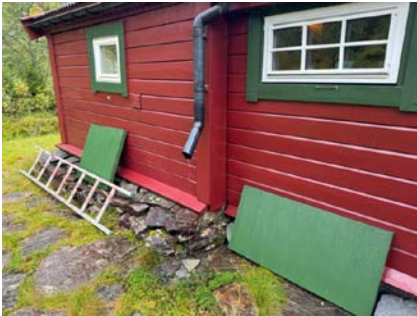
Terrenget heller inn mot boligen, som medfører uønsket fuktbelastning. Fallet på terrenget bør helst være på 2 cm minst 3 meter ut fra boligen. Evt. gjøre andre tiltak for å lede bort overflatevann.

Det er taknedløp som er avsluttet over bakkenivå, som bør ledes videre i drencrør for å unngå unødvendig fuktbelastning på boligen.

Bilde viser eksempel på nedløpsrør som ikke er videre drenert i grunnen.

Eventuelle tiltak bør også sees i sammenheng med eventuelle vurderingene under "krypkjeller" og/eller "rom under terreng".

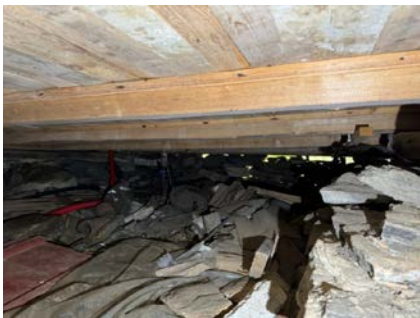
Bilde viser ringmur sett fra innside i krypkjeller.
