Lefsrødveien 124, 3243 KODAL

**Frittliggende enebolig med utsikt,  
gode solforhold og verksted!  
Usjenert beliggenhet**

# Tilstandsrapport

Enebolig  
Lefsrødveien 124, 3243 KODAL  
SANDEFJORD kommune  
gnr. 318,318, bnr. 6,5, snr. 0,0

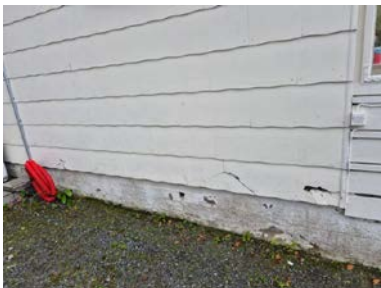
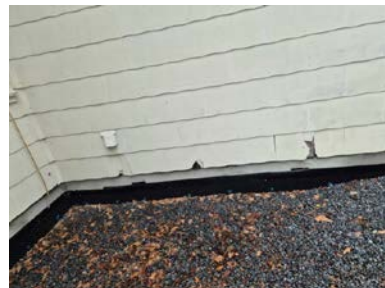
- Sprekker og store skader på en del eternittplater. Normal tid for reparasjon av bindingsverk av tre er 40 - 80 år.

Skader på veggplater.

Siden veggene er kledd med eternitt, må dette tas hensyn til ved eventuell demontering, da materialet regnes som spesialavfall og må håndteres deretter.

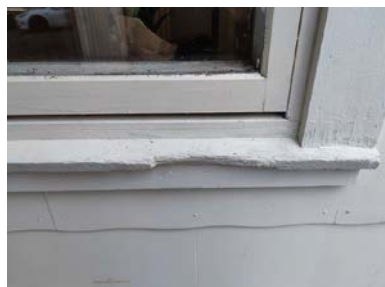
Råteskadet vannbrett til kjøkkenvindu.

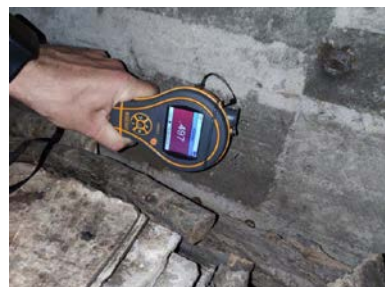
Målt vektprosent på 18 % helt innerst mot sør i krypkjeller.

Indikert fukt i vegg mot øst.

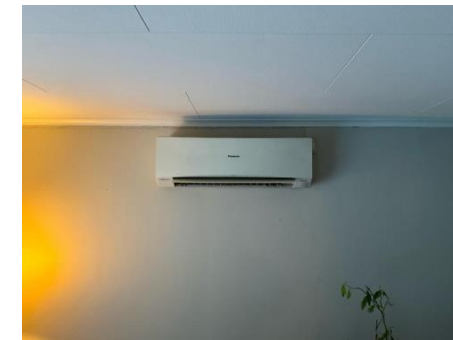
Frostsprenge vannkran på kjøkken pga. varmepumpe i stue sluttet plutselig å virke uten det er påvist hvorfor. Varmepumpe er fra- og tilkoblet strøm på nytt, og nå virker den som den skal. Det er derfor uvisst hvorfor den slutte at virke på skadetidspunktet.

Varmepumpe i stue.  
Den har stoppet i løpet av helgen, og da strøm ble først frakoblet og deretter tilkoblet på nytt virket den som den skulle.

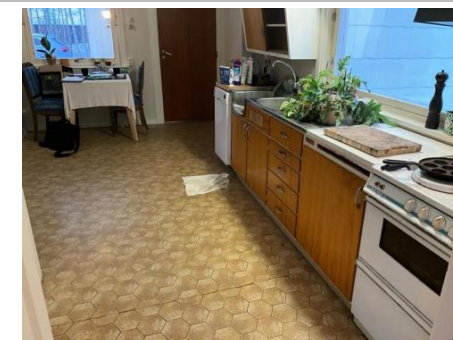
Oversikt kjøkken og skadested.

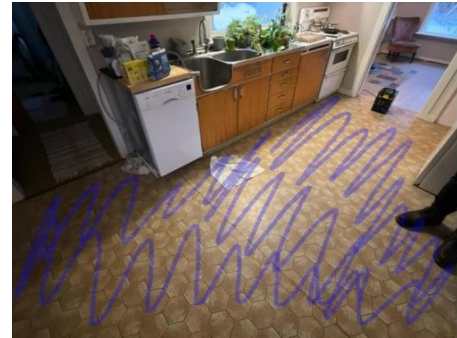
Oversikt kjøkken og berørt skadeomfang.

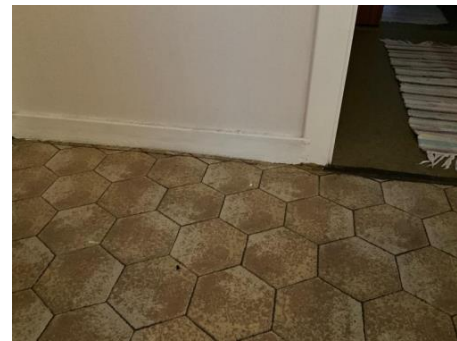
Detalj belegg og fotlister på kjøkkenet.

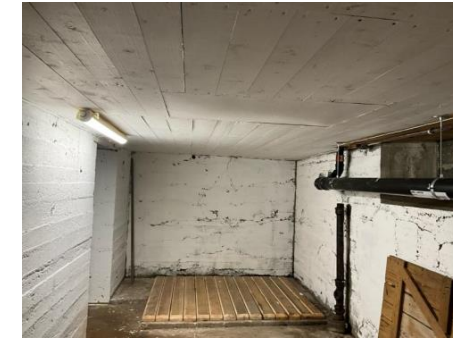
Råkjeller.  
Her skal bygningsdeler avfuktes.
