Lefsrødveien 124, 3243 KODAL

**Småbruksidyll, nytt renseanlegg  
og opparbeidet tomt!**

# Tilstandsrapport

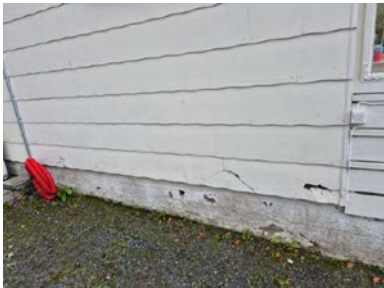
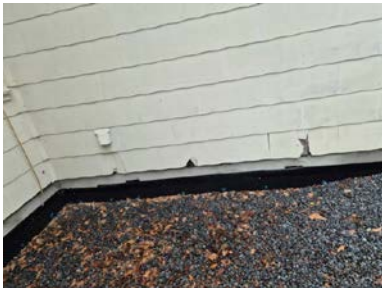
Siden veggene er kledd med eternitt, må dette tas hensyn til ved eventuell demontering, da materialet regnes som spesialavfall og må håndteres deretter.

Skader på veggplater.

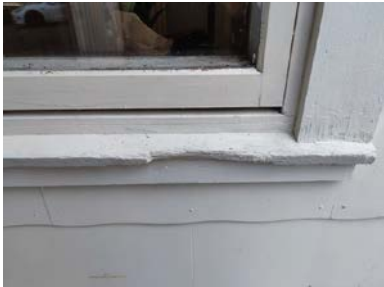
Utvendig > Vinduer:  
Det er avvik:  
Råte i vannbrett til kjøkkenvindu.  
Vinduer bærer preg av elde og værslitasje.  
Mer enn halvparten av forventet levetid er oppbrukt

Råteskadet vannbrett til kjøkkenvindu.

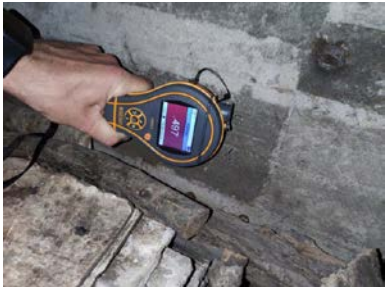
Indikert fukt i vegg mot øst.
