Lefsrødveien 124, 3243 KODAL

**Småbruksidyll, nytt renseanlegg  
og opparbeidet tomt!**

# Tilstandsrapport

# Skaderapport

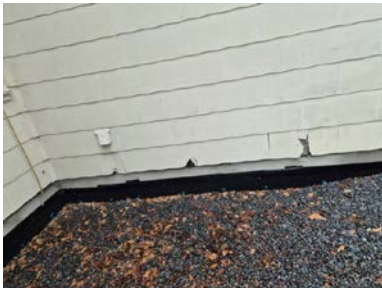
Siden veggene er kledd med eternitt, må dette tas hensyn til ved eventuell demontering, da materialet regnes som spesialavfall og må håndteres deretter.

Skader på veggplater.

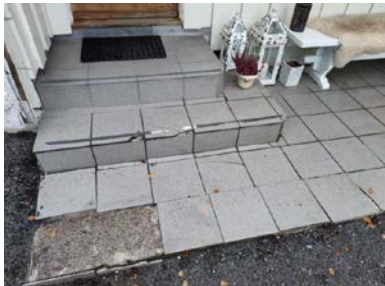
Utvendig > Utvendige trapper:  
Det er avvik:  
Et stort antall av fliser er løse/sprukket.  
Konsekvens/tiltak:  
- Tiltak:

Fliser på trapp må utbedres for å lukke avvik.

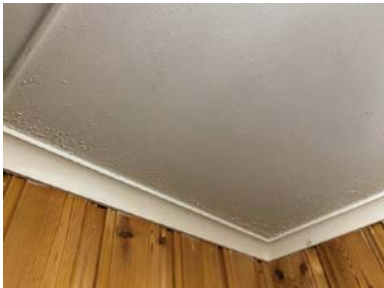
Det er påvist skader på overflater.

Flass i maling i vindfang etter høy luftfuktighet.

Maling i vindfang må utbedres, samt utbedring av lufting for å unngå høy luftfuktighet.

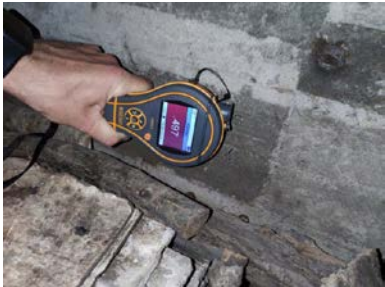
Indikert fukt i vegg mot øst.

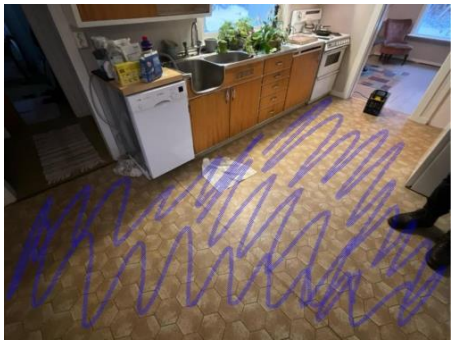
Oversikt kjøkken og berørt skadeomfang.

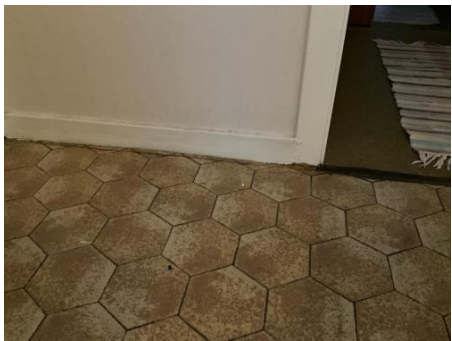
Detalj belegg og fotlister på kjøkkenet.

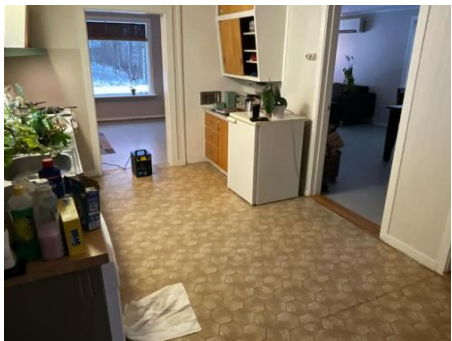
Oversikt kjøkken mot stue.

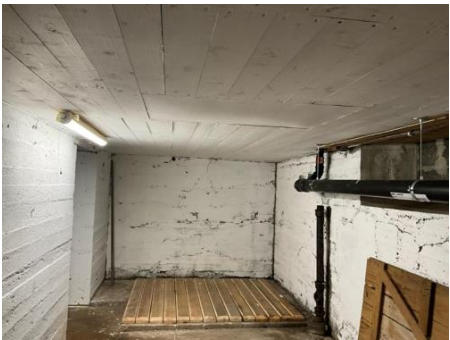
Råkjeller.  
Her skal bygningsdeler avfuktes.

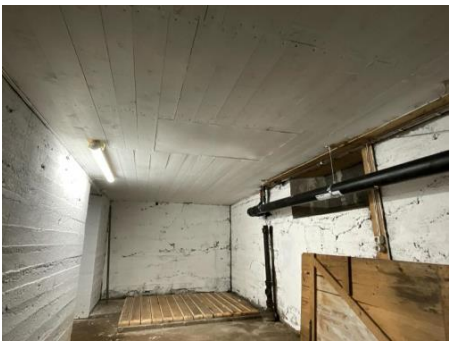
Oversikt kjeller.
