Wergelands vei 23, 3613 KONGSBERG

**Hvorfor leie når du kan eie! -
Praktisk 2- roms selveier med
gangavstand til sentrum - Perfekt
til student eller pendler**

Befaringsrapport

Fellesareal

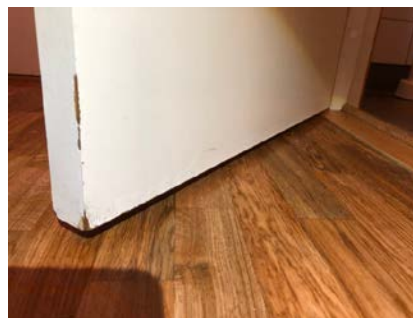
Bilde av dørbblad til badet

Dørblad og foringer til badet bør skiftes/utbedres.

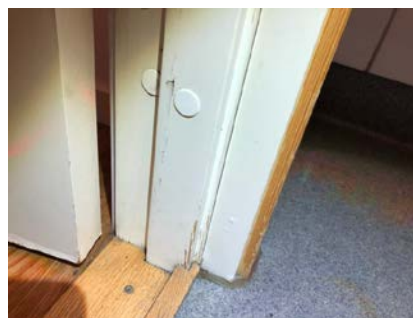
Bilde av foring til døren på badet

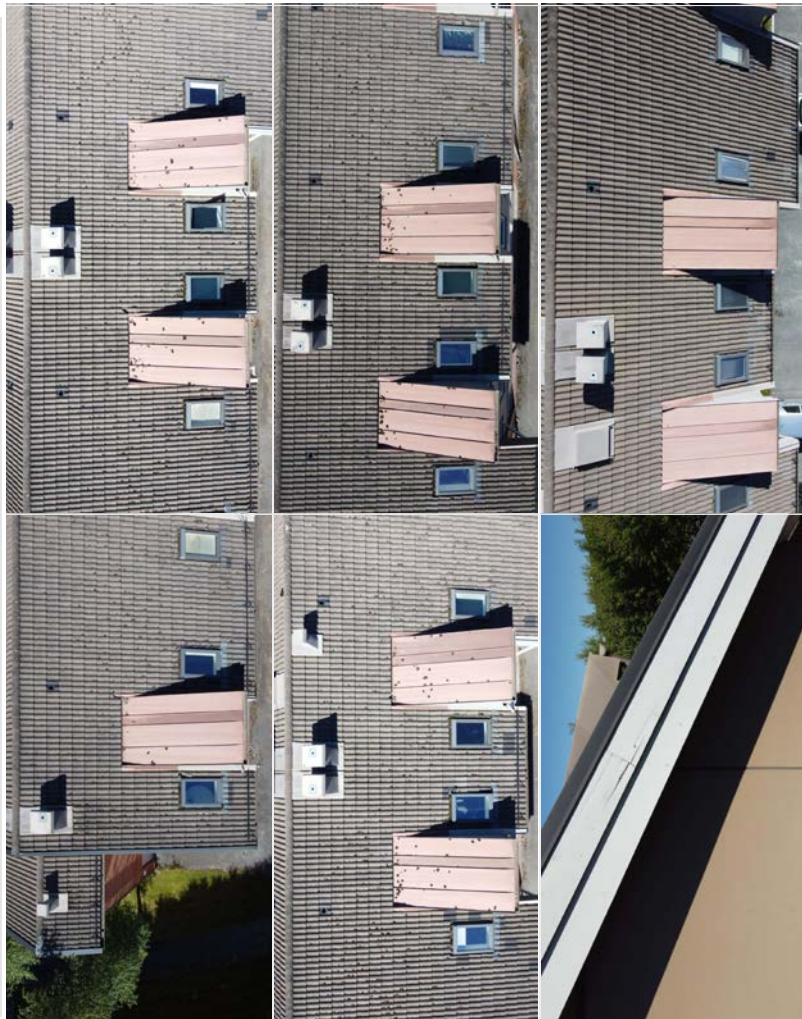
Takflater

Bilde av knekt takstein og mose på taket, samt tegn til røte på enkelte vindskjjer.

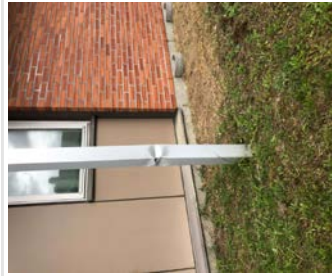
Skade på søyle til balkong

| NS kode | Bygningdeler | Intervaller for vedlikehold og utskifting av bygningdeler | Beskrivelse av bygningdel | Sist vedlikeholdt | Avvik | Tiltak | Tilstandsgrad | Menge | Kostnadsestimat |
|---|---|---|--|---|--|---|---|---|---|
| 222 | Søyler | Normal tid før reparasjon av søyler eller bjelker av betong er 10 - 40 år. | Søyler av metall til balkonger og inngangsparti | 1999 | Det er skade på en søyle til balkongen. | Søylen må utbedres for å lukke avviket. | 2 | RS | 20 000 |

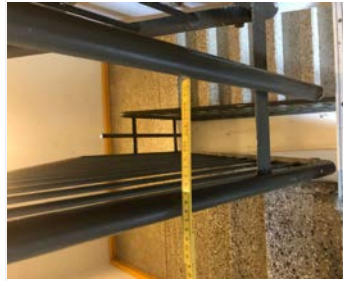
Åpning i rekkverk

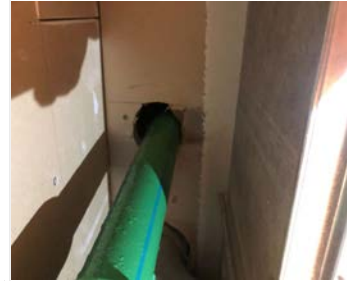
Manglende tetting rundt
gjennomføringer

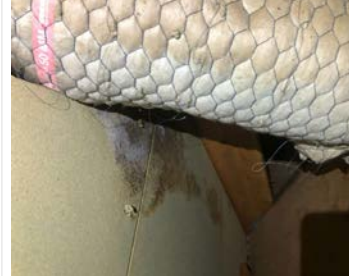
Undertak på loft

| NS kode | Bygningdeler | Intervaller for vedlikehold og utskifting av bygningdeler | Beskrivelse av bygningdel | Sist vedlikeholdt | Avvik | Tiltak | Tilstandsgrad | Menge | Kostnadsestimat |
|---|---|---|--|---|--|---|---|---|---|
| 261 | Primærkonstruksjon for yttertak | | Saltak med takstoler av tre. | | Noen fuktskjolder og tegn etter kondens på undertak ved enkelte takgjennomføringer | Overvåk tilstanden jevnlig | 2 | RS | - |

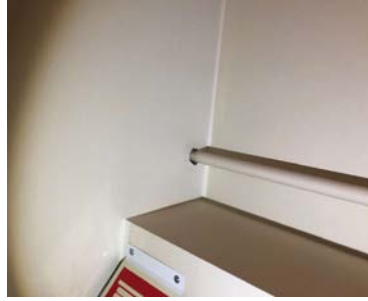
Rørgjennomføring i 2 etg

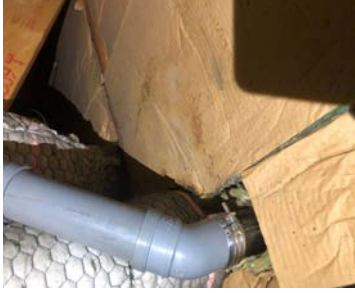
Fuktskjolder på isolasjon. Antatt fra kondens

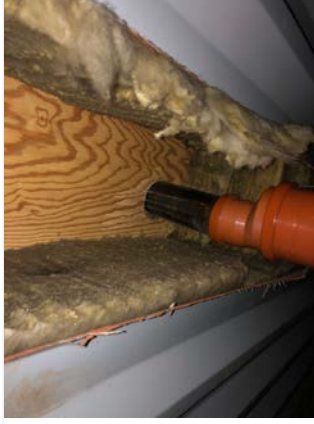
Bilde av manglende isolasjon rundt avløprør i krypkjeller

| NS kode | Bygningdeler | Intervaller for vedlikehold og utskifting av bygningdeler | Beskrivelse av bygningdel | Sist vedlikeholdt | Avvik | Tiltak | Tilstandsgrad | Menge | Kostnadsestimat |
|---|---|---|--|---|--|---|---|---|---|
| | Kryprom | | Krypkjeller under bygningen. | | Det mangler isolasjon rundt enkelte gjennomføringer og man kan se gulvplaten under. | Dette bør isoleres, og det bør gjøres ytterligere undersøkelser om dette er avviket. eventuelt brannklassifisering. | 2 | RS | 10 000 |

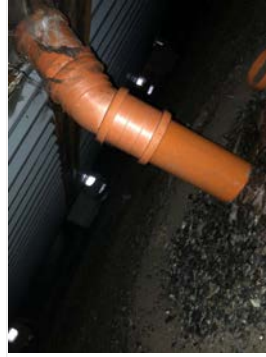
Bilde av lekkasje på/ved avløpsrør i krypkjeller

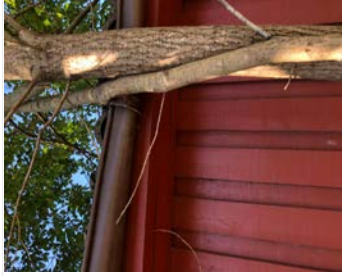
Deformert takrenne

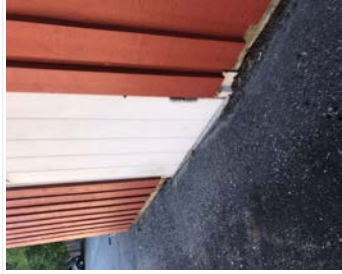
Dører som subber mot terreng
