# Enebolig med naust på stor tomt ca. 3,4 mål | Utviklingsmuligheter!

Velkommen til Garnesvegen 8.

# Tilstandsrapport

Befaringsdato: 08.12.2025

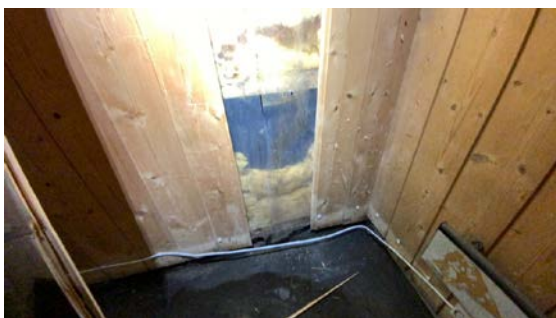
- Det er påvist synlige fukt/råteskader i treverk i underetg./kjeller, hulltaking er derfor ikke nødvendig

Fukt, råteskader og skader etter mus i utforede vegger i kjeller.  
Det er montert isopor bak panel i et rom.

Utforede yttervegger innvendig under terreng og mot grunnmur er en utsatt konstruksjon, med hensyn til fukt og kondensproblemer.  
Grunnmuren bør ikke kles inne, men være synlig i alle rom.

Kostnadsestimat er kun for rivning, ikke gjenoppbygging.

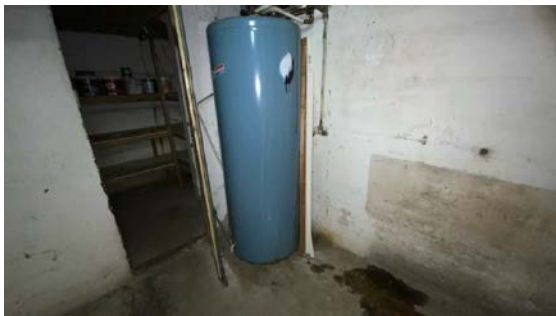
- Det er ikke behov for utbedringstiltak siden tanken fungerer i dag, men ut ifra alder kan skader plutselig oppstå på eldre tanker.

Det nærmer seg tid for å skifte varmtvannstank.

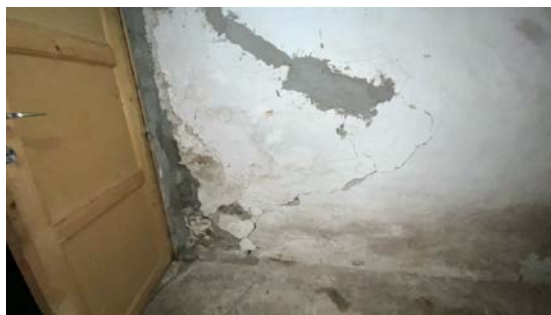
Tomteforhold > Grunnmur og fundamenter: Grunnmuren har sprekkdannelser. Det er sprekker i grunnmur i kjellerbod.

- Lokal utbedring må utføres.

Sprekkene bør utbedres.
