Nyjordstubben 138, 1275 OSLO

**Romslig enderekkehus med  
stor hage | Rolig område | Nytt bad**

Befaringsdato: 26.08.2025

# Tilstandsrapport

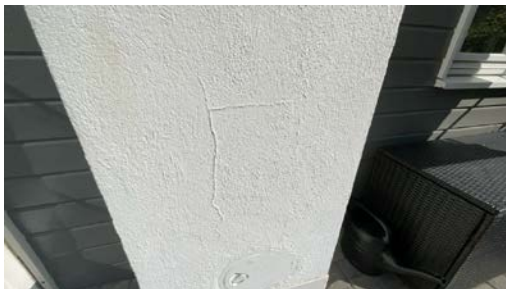
## TG 2 Rom Under Terreng

- Det er påvist andre avvik:

- Det må foretas tiltak for å lukke avviket.
