Opphussundet 47, 2480 KOPPANG

**Landlig eiendom på ca. 3,3 mål  
like ved Glomma. Rehabiliterings-  
objekt med kombinasjonsbygg og  
flere andre bygg.**

# Rehabiliteringsobjekt

# Tilstandsrapport

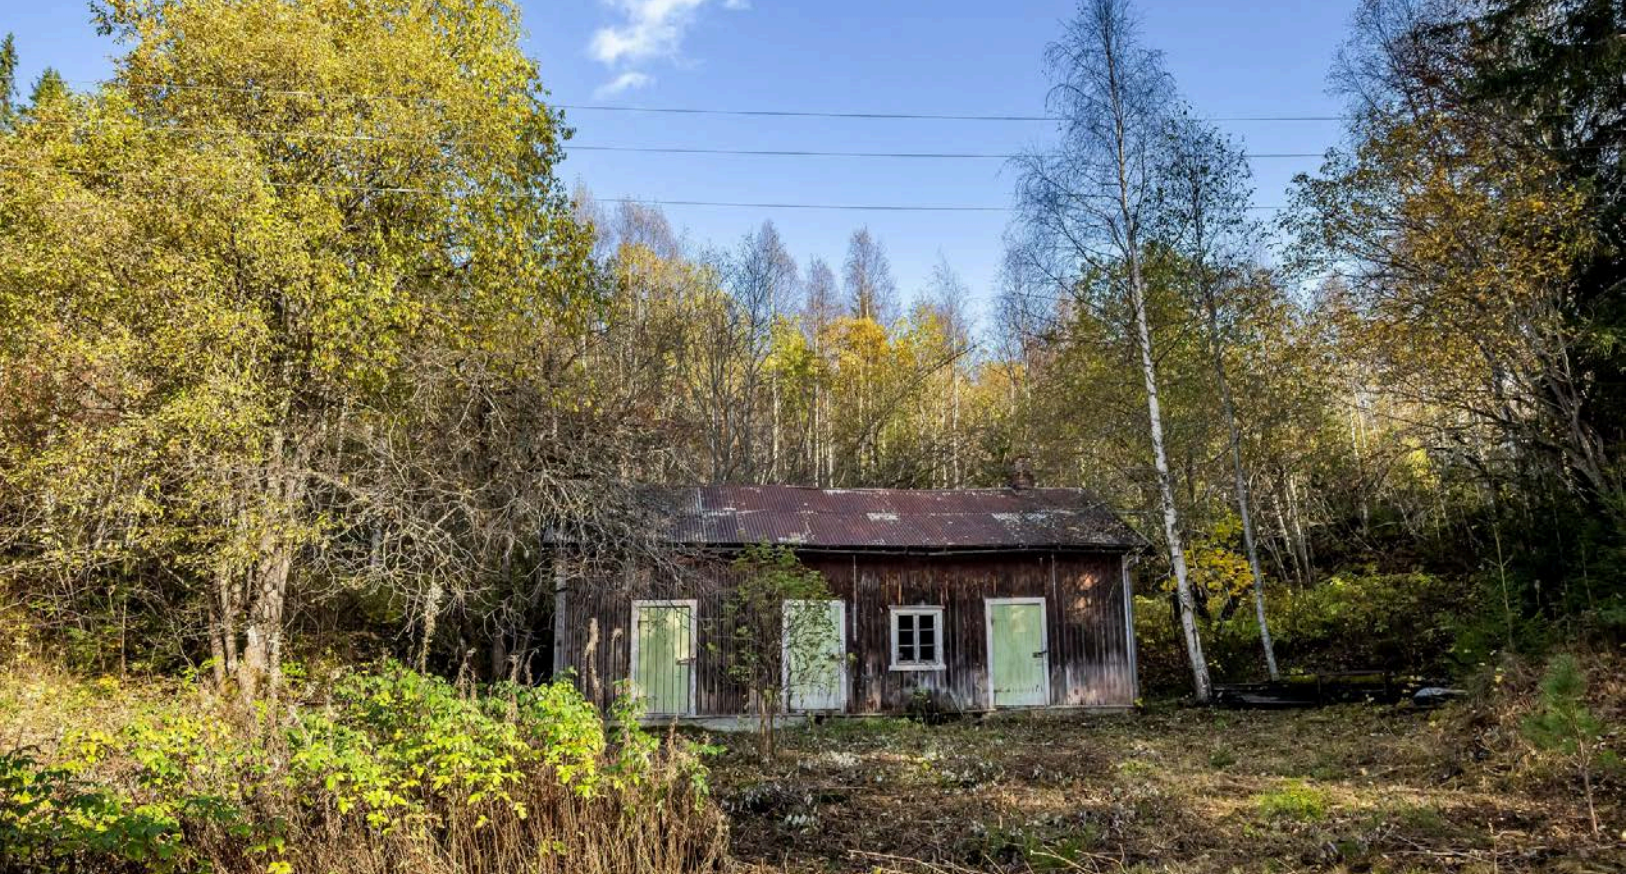
Uthus 2 har et bruksareal på ca. 92m<sup>2</sup> og består av 4 lagerrom. Bygget har gjennomgående lav standard. Generelt med preg av skader, aldersforvitring og manglende vedlikehold.

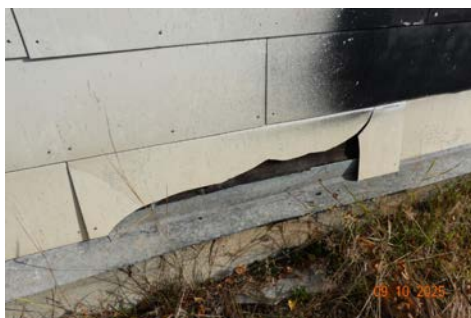
Panel har behov for vedlikehold og utskiftninger.

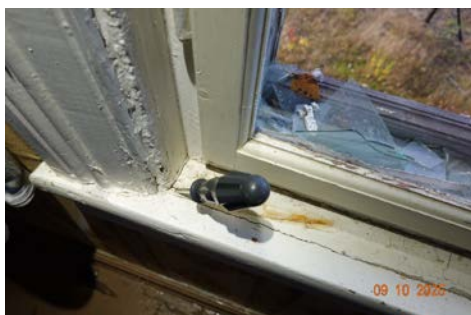
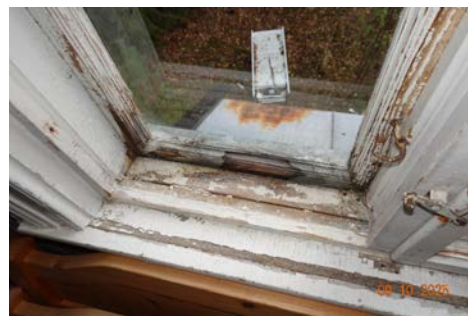
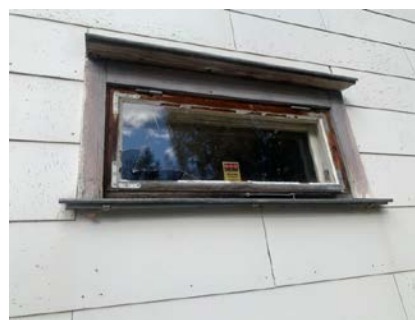
## ! TG 3 Vinduer

Varevinduer, 1+1 glass.  
Vinduer med 2 lags isolerglass fra 1961.  
Takvindu i 3. etasje med ettlags glass.  
Det opplyses på generelt grunnlag at punkterte isolerglass kan være vanskelig å oppdage på grunn av varierende temperaturer og lysforhold.

- Vinduer med punkterte/sprukne glass må påregnes skiftes ut, enten hele vinduet eller kun selve glassene.
- Det må foretas tiltak for å lukke avviket.
- Kondensering på enkelte glass har medført fuktskader i treverk som kan medføre utskiftningsbehov av enkelte vinduer.

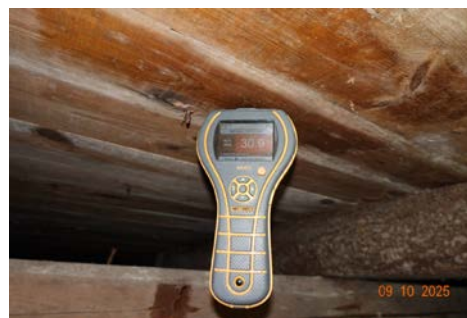
## TG 3 Etasjeskille/gulv mot grunn

Trebjelkelag i etasjeskillere, antatt isolert med flis.  
Tilstanden på gulv over blindkjeller er ikke kjent, uten adkomst eller muligheter for besiktigelse. Blindkjeller er en risikokonstruksjon, må påregne at det kan være skader i trekonstruksjon mot blindkjeller.

- For å få tilstandsgrad 0 eller 1 må høydeforskjeller rettes opp. Det vil imidlertid sjelden være økonomisk rasjonelt som et enkeltstående tiltak i en bolig som dette. Dersom boligen en gang skal renoveres, kan man vurdere slike tiltak.
- For å få tilstandsgrad 0 eller 1 må høydeforskjeller rettes opp. Ytterligere undersøkelser må foretas for å få kartlagt omfanget for utbedring.
