Opphussundet 47, 2480 KOPPANG

**Landlig eiendom på ca. 3,3 mål
like ved Glomma. Rehabiliterings-
objekt med kombinasjonsbygg og
flere andre bygg.**

Tilstandsrapport

BUTIKKBYGG

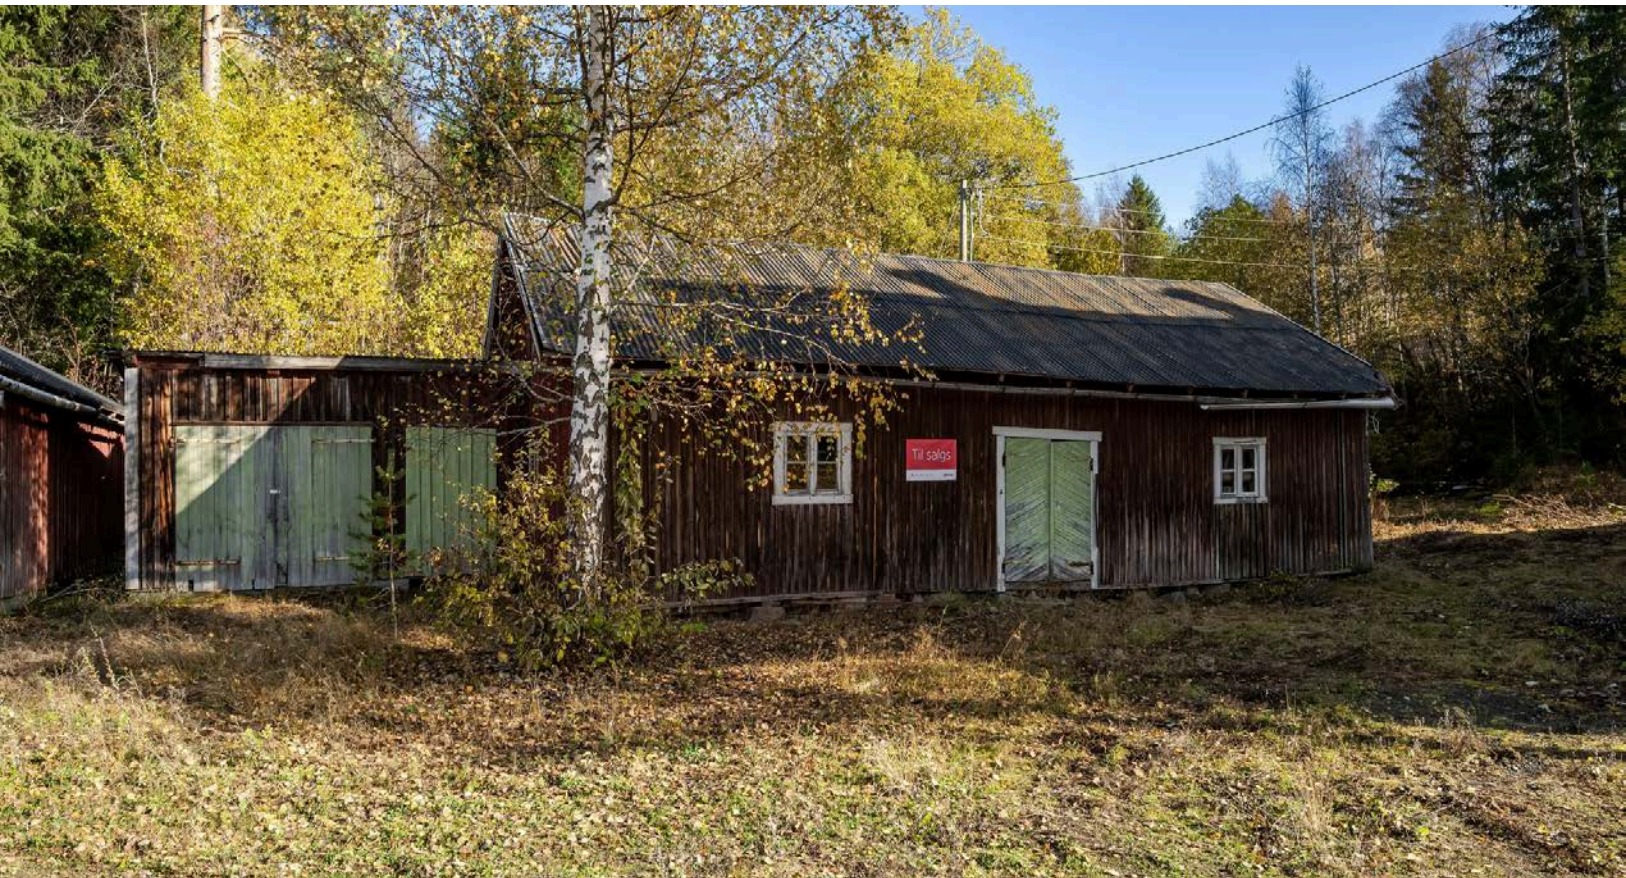
Eldre traktorgarasje på ca. 24m². Bygget har gjennomgående lav standard. Generelt med preg av skader, aldersforvitring og manglende vedlikehold.

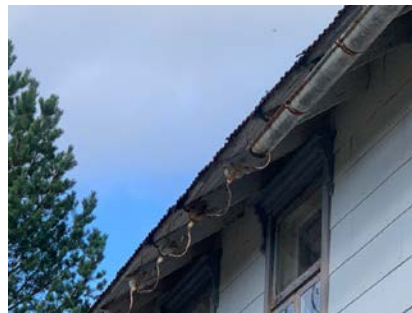
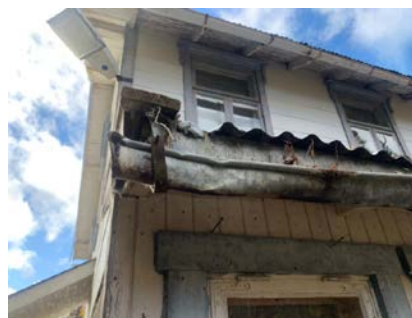
- Overvåk tilstanden jevnlig. For å få tilstandsgrad 0 eller 1 må beslag/renner/nedløp skiftes ut, men tidspunktet for når dette er nødvendig er vanskelig å si noe om.
- Stigetrinn for feier må monteres.
- Det må foretas tiltak for å lukke avviket.

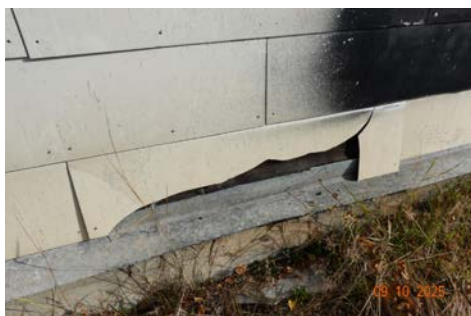
Panel har behov for vedlikehold og utskiftninger.

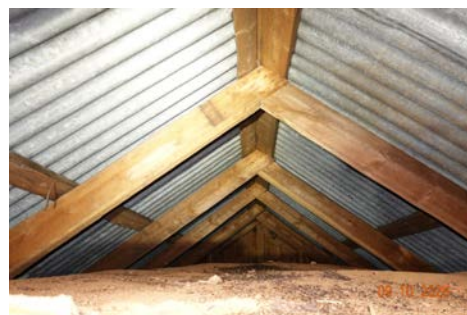
1 TG 2 Takkonstruksjon/Loft

Punktet må sees i sammenheng med Takteking

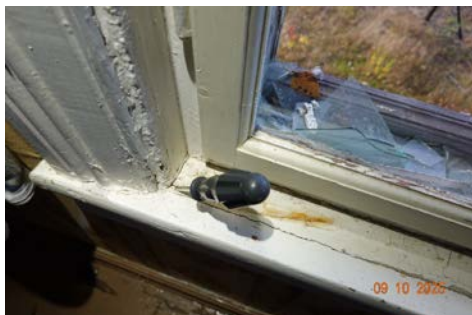
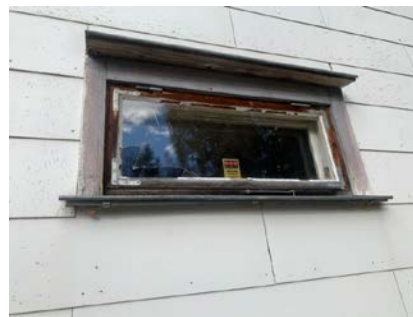
TG 3 Vinduer

Varevinduer, 1+1 glass.
Vinduer med 2 lags isolerglass fra 1961.
Takvindu i 3. etasje med ettlags glass.
Det opplyses på generelt grunnlag at punkterte isolerglass kan være vanskelig å oppdage på grunn av varierende temperaturer og lysforhold.

- Vinduer med punkterte/sprukne glass må påregnes skiftes ut, enten hele vinduet eller kun selve glassene.
- Det må foretas tiltak for å lukke avviket.
- Kondensering på enkelte glass har medført fuktskader i treverk som kan medføre utskiftningsbehov av enkelte vinduer.

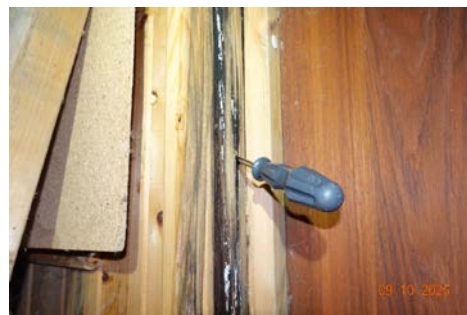
TG 3 Dører

1. etasje:
To-fløyet terrassedør med sidefelt glassfelt.
Ytterdør med adkomst til trapperom er ikke i bruk. Skadet ytterdør.
Ytterdør med adkomst til lagerrom.
Ytterdør med adkomst til trapperom til kjeller.
2. etasje:
Terrassedør med 2 lags isolerglass.

- Døren(e) står foran utskiftning.
