Bjørkvegen 22, 8700 NESNA

**Innholdsrik enebolig over 2 plan +
kjeller | Romslig hage | Garasje |
Oppussingsobjekt**

Befaringsdato: 26.01.2026

Rapportdato: 13.02.2026

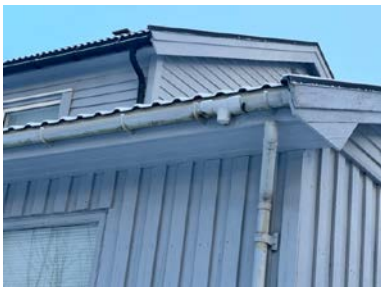
- Taktekking er snødekt, alder eller materiale er ukjent og derfor ikke nærmere vurdert.
- Det er påvist råteskader.

Det er råteskade i raftkasse ved inngangsparti.

- Det bør foretas nærmere undersøkelser av taktekking når taket er snøfritt.
- Lokal utbedring/utskifting av fukt/råteskadet treverk.

Råteskade i raftkasse må undersøkes nærmere. Dette kan være tegn på feil eller lekkasje i konstruksjonen over.

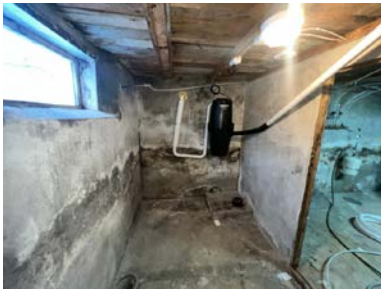
KG 2 Kryp Kjeller

- Kryp kjeller: Det er manglende fuktsperre på bakken. Det er ikke dampsperre på bakken i krypkjeller. Det er lagret noe byggematerialer/rester i krypkjeller.

- Fuktsperre på bakken bør etableres.
- Organiske materialer må fjernes fra krypkjeller.

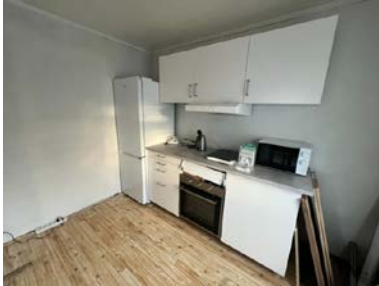
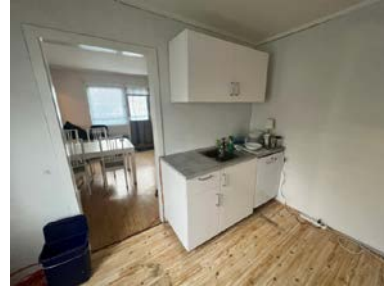
1. ETASJE > KJØKKEN

- 1. etasje – Kjøkken – Avtrekk: Det er registrert avvik med avtrekk. Ventilator er ikke tilkoblet rør ut samt det er ikke opplagt strøm til ventilator.

Avvik må utbedres.

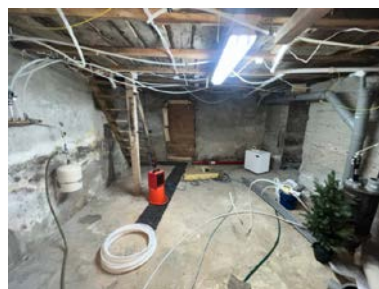
TG 2 Avløpsrør

Det er synlige avløpsrør av plast. Soilrør i grunnen.

- Det er ikke behov for utbedringstiltak siden anlegget fungerer i dag, men ut ifra alder kan skader plutselig oppstå på eldre anlegg.
