Odals Verk-vegen 465, 2116 SANDER

**Husmannsplass i usjenerte og  
idylliske omgivelser \* Fullstendig  
restaurert både inn- og utvendig**

# Tilstandsrapport

Befaringsdato: 19.02.2026

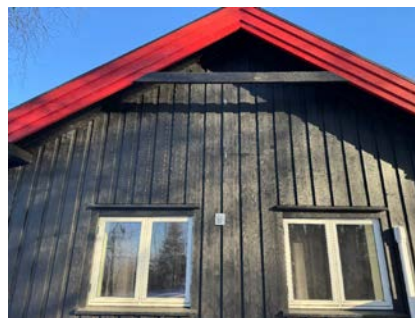
Luke i gavlspiss, men ingen stige for adkomst.

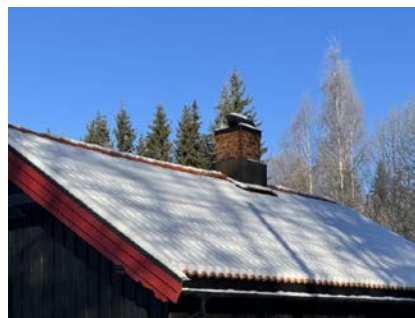
Antydning til skjevheter

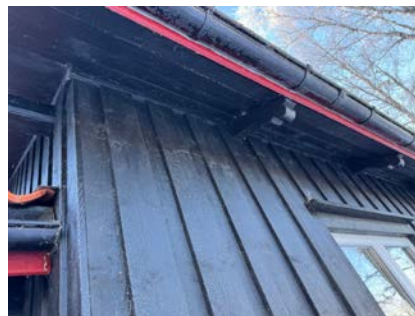
Ingen synlig lufting i takkonstruksjonen

Ventilering må også undersøkes nærmere og eventuelt forbedres/etableres for å redusere risiko for fuktskader, kondens og redusert levetid på takkonstruksjonen.

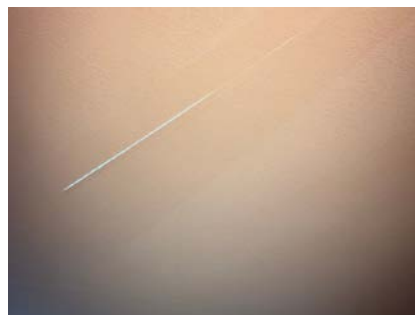
Det er registrert lokal misfarging i takflate i området ved lufteluke i stue. Forholdet kan være relatert til temperaturforskjeller og periodisk kondensdannelse. Det ble ikke registrert unormale fuktverdier ved kontrollmåling. Forholdet vurderes som overflatemessig.

Lokal misfarging

Lokal misfarging i takflaten ved lufteluken bør følges opp, da dette kan skyldes kondensdannelse. Selv om det ikke ble målt unormale fuktverdier, kan gjentatt kondens over tid føre til skader på overflaten og redusert levetid for materialene.

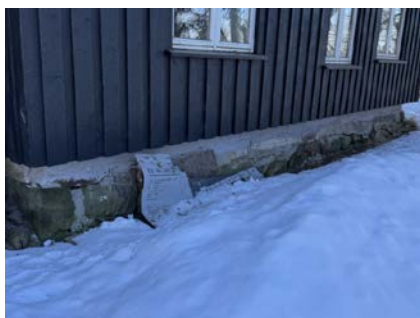
- Det er registrert sprekker/deformasjon som gir grunn til å overvåke konstruksjonen.

Det er registrert sprekker i natursteinsgrunnmur. Sprekkekkanaler vurderes som normalt forekommende i konstruksjoner av denne alder og utførelse. Det anbefales likevel å overvåke forholdet for å avdekke eventuell videre bevegelse eller utvikling.

Sprekkene og deformasjonene bør overvåkes jevnlig for å avdekke eventuelle endringer over tid.

Dersom tilstanden forverres, bør det gjennomføres ytterligere undersøkelser og eventuelle utbedringer for å unngå redusert stabilitet og bæreevne i konstruksjonen.

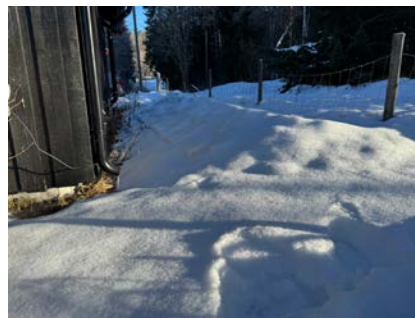
Tomten var snødekt og forholdene kunne derfor ikke undersøkes i detalj. Ut fra synlig høydeforskjell mellom terreng mot øst og bygningskropp synes terrenget ikke å tilfredsstillende anbefalt fall på minimum 1:50 over 3 meter fra vegglinje. Forholdet kan medføre økt risiko for fuktbelastning mot grunnmur.

Det bør gjennomføres nærmere undersøkelser av terrengforholdene når tomten er snøfri, for å vurdere behov for terrengjusteringer.

Terrenget bør justeres slik at det oppnås tilstrekkelig fall bort fra bygningen, for å redusere risikoen for fuktbelastning og vanninntrengning mot grunnmur.
