Nyvegen 73, 2847 KOLBU

**Landlig beliggende eiendom med  
sjel og potensial - enebolig med  
uthus/bod - romslig tomt - store  
oppgraderingsbehov.**

Befaringsdato: 17.09.2025

Rapportdato: 08.10.2025

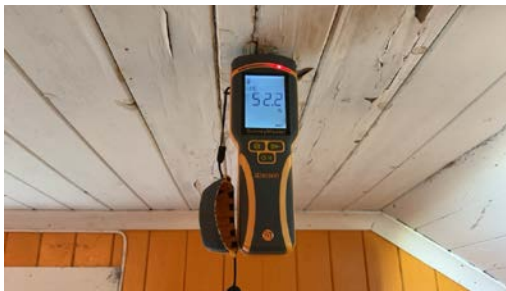
## ! TG 3 Takkonstruksjon/Loft

Punktet må sees i sammenheng med Takteking

Utbedring av takkonstruksjonen må påregnes.

**Kostnadsestimat: 100 000 - 300 000**

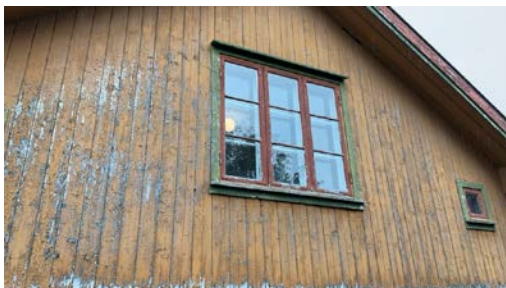
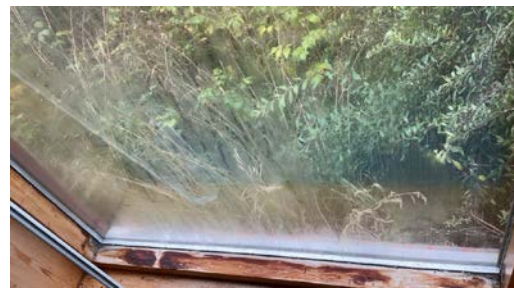
## TG 3 Vinduer

Trevinduer med 2-lags energiglass.

Utskiftning/fornyng av eldre vinduer bør påregnes som følge av alder/slitasje.

**Kostnadsestimat: 100 000 - 300 000**

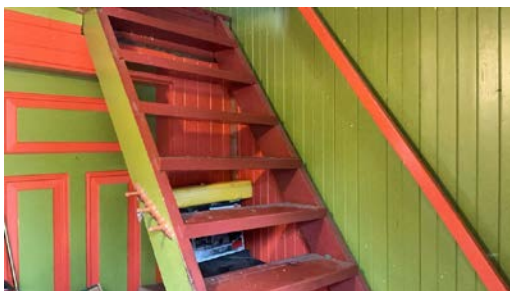
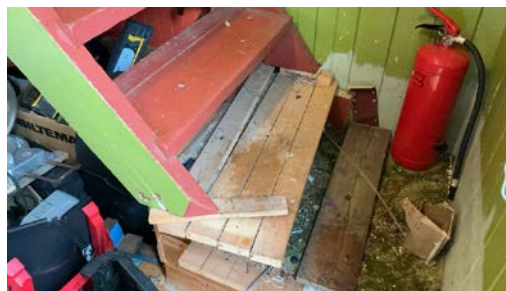
## TG 3 Innvendige trapper

Innvendige trapper mellom etasjer er utført i trekonstruksjoner.

Utskifting/utbedring må påregnes.

Kostnadsestimat: 50 000 - 100 000

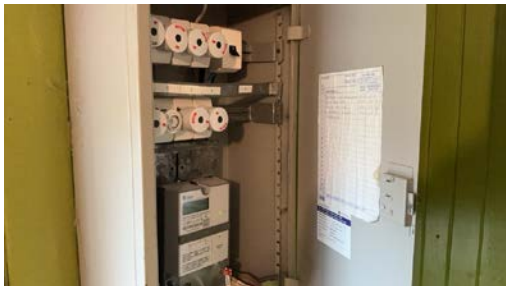
## 1 TG 3 Elektrisk anlegg

På grunn av manglende dokumentasjon så anbefales kontroll av boligens elektriske anlegg. Kapasitet på kurser bør vurderes av kjøpere, da man vil ha individuelle behov og dette påvirkes av bruksmønsteret i boligen. Punkt nummer 1-7 er besvart av eier og er ikke takstingeniørens vurdering. Jeg er ikke el. fagmann og det er ikke foretatt kontroll av det elektriske anlegget. Kontroll utført av sertifisert EL-kontrollør/takstmann anbefales derfor på generelt grunnlag. Det vil alltid kunne finnes avvik ved nøye gjennomgang av anlegget av fagperson selv om jeg ikke har sett dette eller kommentert det her. Kostnader til retting vil kunne påregnes.

**Kostnadsestimat: 50 000 - 100 000**

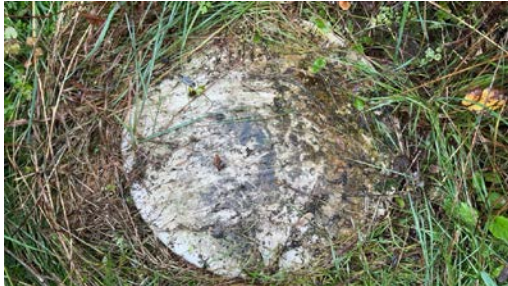
## TG 3 Septiktank

Septiktank antatt i glassfiber.

Nærmere undersøkelser anbefales. Kostnader til utbedring må påregnes.

**Kostnadsestimat: 50 000 - 100 000**
