## Kaisa Strøm

# Ditt nye hjem?

Velkommen til Ellen Gleditsch` vei 110 - En innholdsrik familiebolig over tre plan med moderniseringsbehov, her kan du skape ditt eget drømmehjem. Boligen har en god planløsning med blant annet tre gode soverom, bad og wc, to stuer og rikelig med lagringsplass. Her får du også tre solrike uteplasser, i tillegg til felles hage.

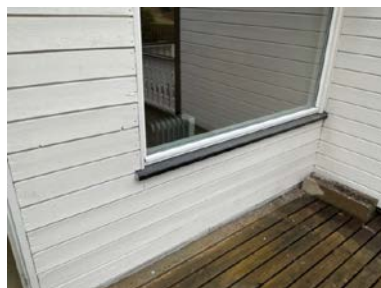
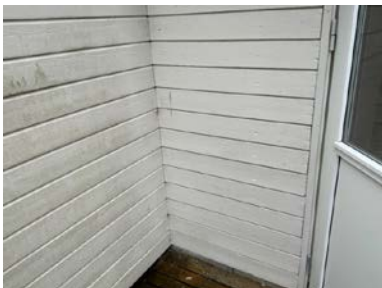
Det er registrert slitasje på overflatebehandlingen og sprekker i treverket. Slike sprekker kan oppstå over tid fordi treverket beveger seg naturlig i takt med været, men de fungerer som inngangsporter for fukt. Over tid kan dette føre til at råteskader som gjør at treverket brytes ned innenfra og mister sin beskyttende funksjon. For å unngå råteskader på kledningen eller veggen bak, må det på sikt påregnes å skifte ut og/eller vedlikeholde den slitte delen av kledningen.

Det er funnet enkelte steder med råte i trekledningen, som skjer når treverket er fuktig over lang tid uten å få tørke ordentlig. Dette gjør at treverket starter å gå i oppløsning og blir mykt og svakt. Det må påregnes lokale utbedringer - for å unngå spredning av råte.

Det er ingen synlig sikring mot gnagere i overgangen mellom grunnmur og kledning. Dette gjør det enkelt for mus og andre skadedyr å ta seg inn i veggkonstruksjonen, hvor de kan gjøre materielle skader.

Kledningen er montert med for liten avstand til terrenget/underliggende nivå, noe som ikke er i tråd med anbefalt utførelse. Dette kan føre til at treverket utsettes for økt fuktbelastning fra blant annet vannsprut, snø og fukt fra bakken. Slike forhold øker risikoen for råteskader og kan bidra til redusert levetid for kledningen.

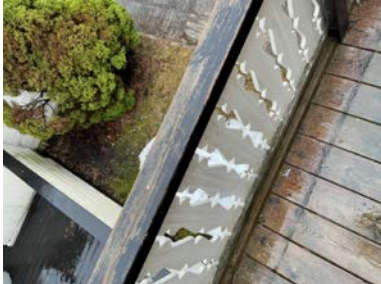
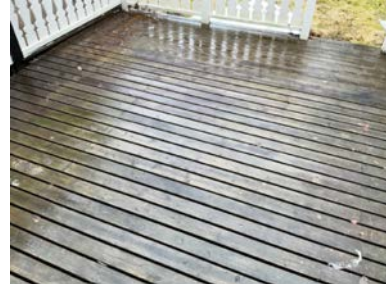
Det er registrert enkelte knekte heller på markterrasse ved inngangsparti. Skadene kan gi redusert overflatekvalitet og medføre mindre snublefare. Utskifting eller omlegging av berørte heller bør påregnes.

Det er registrert sprekke-dannelser i treverket, avflassing i overflatebehandlingen og generelt høy slitasje. Forholdene er typiske ved alders- og værpåvirket treverk, og oppstår ofte som følge av uttørking, bevegelser i materialet og normal nedbrytning over tid. Når overflatebehandlingen brytes ned og treverket får sprekke-dannelser, øker sårbarheten for fuktpåvirkning. Dette kan over tid bidra til videre slitasje og økt risiko for begynnende råteskader dersom vedlikehold ikke utføres. Forholdet tilsier behov for vedlikehold, jevnlig oppfølging og punktvis utbedring eller utskifting.

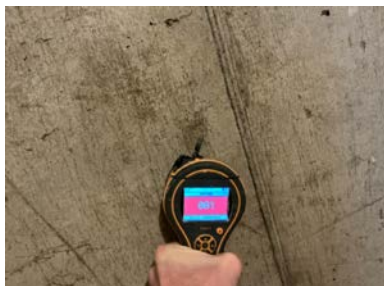
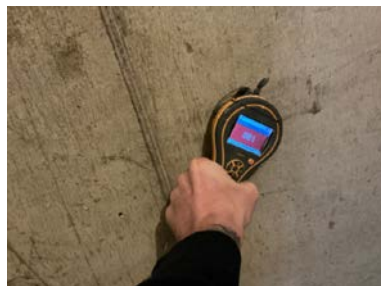
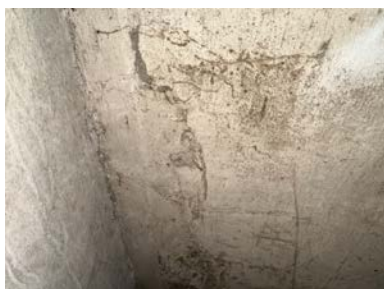
Det var ikke mulig å utføre hulltaking da yttervegger mot terreng ikke er foret ut og kledd med organiske materialer. Vurderingen er derfor basert på synlige forhold og målinger uten inngrep. Når konstruksjonen ikke kan åpnes, vil det alltid være en viss usikkerhet, og skjulte feil eller fuktskader kan ikke utelukkes. Nærmere undersøkelser bør vurderes.

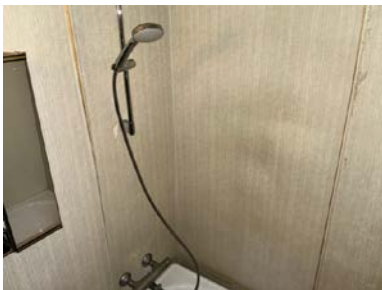
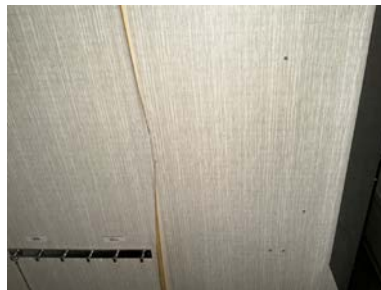
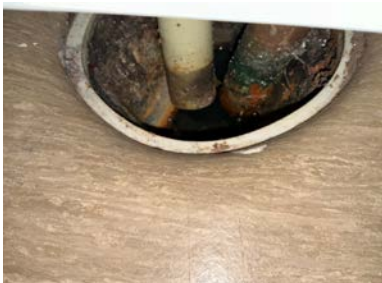
Kostnadsestimatet er sjablongmessig og basert på at badet, som følge av alder og samlet avviksbilde, vurderes å måtte rehabiliteres i sin helhet. Det må påregnes full oppgradering med nye overflater, dokumentert tettesjikt, kontroll og eventuell utskifting av sluk, gjennomføringer, rørføringer og ventilasjonsløsning. Faktiske kostnader vil kunne variere avhengig av valgt løsning, skadeomfang og behov for åpning av konstruksjoner.

**Kostnadsestimat: 200 000 - 500 000**

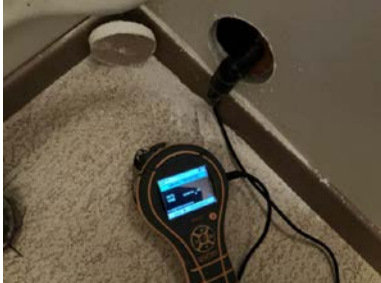
Vurderte forhold: Det er undersøkt om våtrommet kan ha en fuktskade gjennom hulltakning på utsiden av badet. Fuktmåler med piggelektrode er benyttet i veggkonstruksjonen, og det er gjort en visuell inspeksjon nær hullet. Målemetoden må ansees som en stikkprøvekontroll, og gir ingen garanti for andre deler av konstruksjonen. Resultatet påvirkes av valg av målested, dybde, tidligere bruk av rommet og oppbygning.

Måleresultat: Under 6 vektprosent.

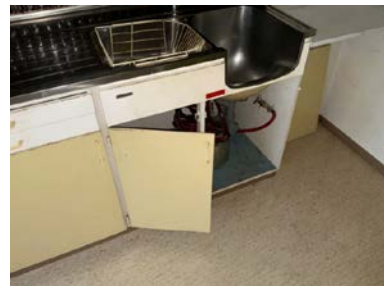
Kjøkkeninnredningen og overflater er av eldre dato og bærer preg av alder, slitasje og redusert standard. Innredningen og overflater fremstår med alderspreget utførelse og begrenset funksjonsmessig standard sammenlignet med dagens løsninger. Utsifting bør påregnes for å tilfredsstille dagens bruk.
