Storveien 206, 1950 RØMSKOG

**Enebolig på solrik og usjenert  
tomt. Garasje m/boder.**

# Tilstandsrapport

Befaringsdato: 10.06.2025

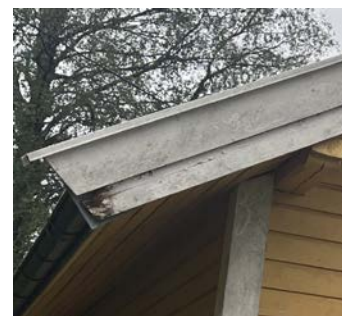
Vurdering av avvik: • Det er ingen eller liten lufting i nedre kant av kledning mot grunnmur. Det er påvist spredte råteskader i bordkledningen. Det er råteskade i vindski der takrenne heller feil vei. Det er oppsprekte skjøter, avflasset maling på hjørnekasser og råte i enkelte bord.

Vindski med råteskade, midlertidig beskyttet med stålplate av eier.

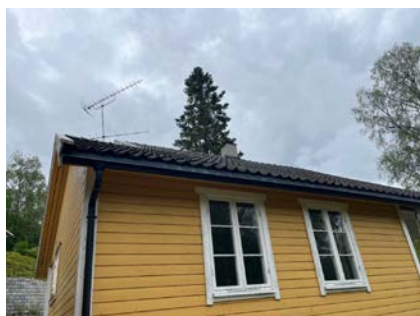
Vurdering av avvik: Det er begrenset/dårlig ventilering av takkonstruksjonen. Det er avvik: Konstruksjonene har skjevheter. Det er svanke (nedbøyning) på takkonstruksjon i overgang tilbygg og eldre del. Møneloft har begrenset ventilering og isolasjon er lagt inntil undertaket. På kneloft er flere isolasjonsplater tatt vekk og det er råteskade i eldre undertak.

Det er svanke (nedbøyning) på takflate.

Svanke i takkonstruksjon kan være fra tilbyggingsår, men bør holdes under oppsikt, ved skifte av taktekking bør det rettes opp. Møneloft må ventileres og det bør etableres luftespalte mellom isolasjon og undertak for å unngå fare for kondens og fuktskader. Isolasjonsplater må legges på plass, så ikke varm luft stiger opp på loft, som kan forårsake kondens og fuktskader. Råte i eldre undertak er vurdert til å være fra før tilbygg og det er ikke behov for tiltak.

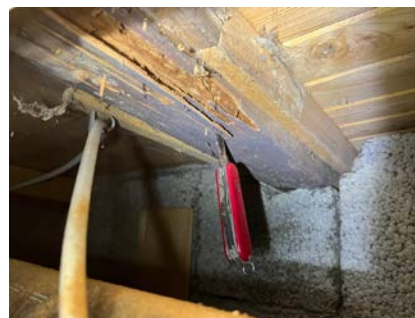
Vurdering av avvik: Det er påvist skader på konstruksjoner i kryp kjeller som er forårsaket av råte eller sopp. Det er stedvis påvist fuktnivå som tilsier at konstruksjonen kan ha fuktskader. Det er påvist fukt flere steder i kjeller, både som saltutslag på vegger, stående vann i fordypninger, synlige fuktmerker og fuktmåling opp til ca. 23 %, som er over grensen til skadelig fukt. Det er manglende isolasjon flere steder i bjelkelag. Provisoriske understøttelse mot bjelkelag. Isolasjon med plast må unngås i kjeller. Treverk skal ha fuktinnhold lavere enn 15 vektprosent. I treverk med fuktighet over 17 vektprosent øker faren for råte og muggsoppvekst dramatisk. Hvis fuktinnholdet ligger over 20 vektprosent, er allerede muggsoppen dannet. Fibermetningsgrad for treverk er 28 vektprosent.

Råteskader i bjelkelag.

Krypkjeller må betegnes som en risikokonstruksjon og kan bli utsatt for fukt, spesielt ved store nedbørsmengder og må holdes under oppsikt.

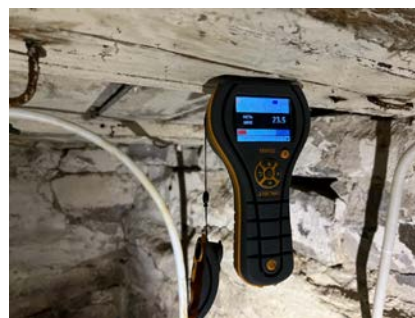
Påvist skadelig fukt i bjelker ved fuktmåling.

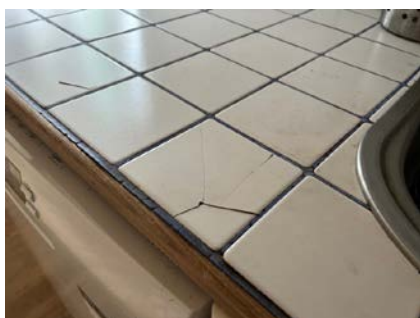
Vurdering av avvik: Det er avvik: Flere fliser har sprekker og er delvis løse. Det drypper

Sprekker i fliser.

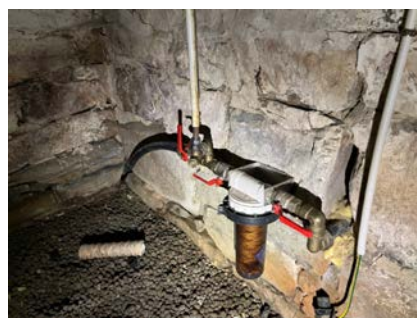
Stoppekran med filer i krypkjeller.

- Det er ikke behov for utbedringstiltak siden anlegget fungerer i dag, men ut ifra alder kan skader plutselig oppstå på eldre anlegg.
- I forbindelse med oppgradering av våtrom vil det være naturlig med utskifting av rør.

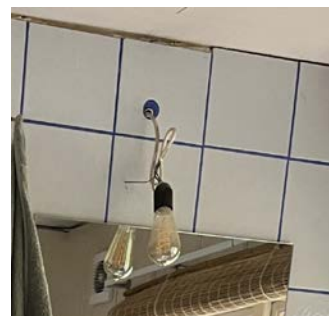
Løse ledning til lampe på bad.

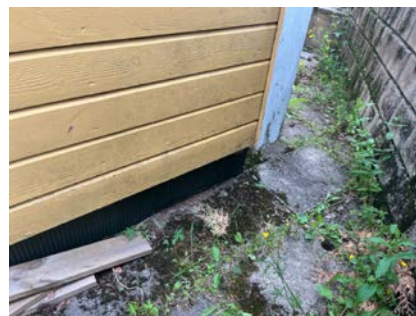
Synlig grunnmursplast.
