Storveien 206, 1950 RØMSKOG

**Enebolig på solrik og usjenert  
tomt. Garasje m/boder.**

# Tilstandsrapport

Befaringsdato: 10.06.2025

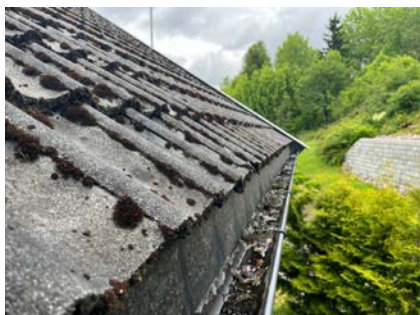
Vurdering av avvik: Det mangler snøfangere på hele eller deler av taket, men det var ikke krav om dette på byggemeldingsstidspunktet. Takrenner har punktvis lekkasjer. Det er lekkasjer fra takrenneskjøter, takrenne heller feil vei.

Takrenne har feil fall.

Lekkasjer må tettes så ikke det oppstår følgeskader og renner som heller feil vei må utbedres.

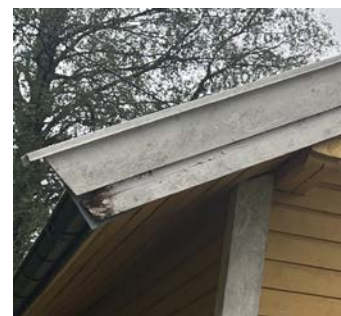
Vurdering av avvik: • Det er ingen eller liten lufting i nedre kant av kledning mot grunnmur. Det er påvist spredte råteskader i bordkledningen. Det er råteskade i vindskier takrenne heller feil vei. Det er oppsprekte skjøter, avflasset maling på hjørnekasser og råte i enkelte bord.

Vindski med råteskade, midlertidig beskyttet med stålplate av eier.

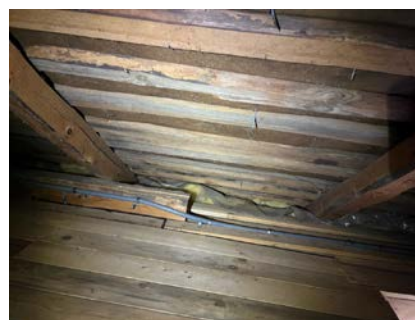
Isolasjon er lagt inntil undertaket på møneloft.

Svanke i takkonstruksjon kan være fra tilbyggingsår, men bør holdes under oppsikt, ved skifte av takteking bør det rettes opp. Møneloft må ventileres og det bør etableres luftespalte mellom isolasjon og undertak for å unngå fare for kondens og fuktskader. Isolasjonsplater må legges på plass, så ikke varm luft stiger opp på loft, som kan forårsake kondens og fuktskader. Råte i eldre undertak er vurdert til å være fra før tilbygg og det er ikke behov for tiltak.

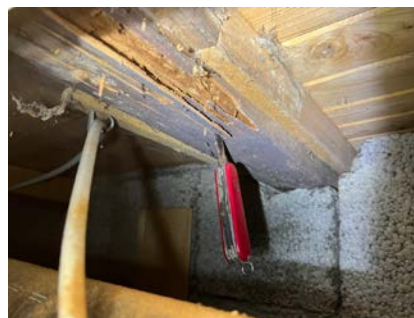
Vurdering av avvik: Det er påvist skader på konstruksjoner i kryp kjeller som er forårsaket av råte eller sopp. Det er stedvis påvist fuktnivå som tilsier at konstruksjonen kan ha fuktskader. Det er påvist fukt flere steder i kjeller, både som saltutslag på vegger, stående vann i fordypninger, synlige fuktmerker og fuktmåling opp til ca. 23 %, som er over grensen til skadelig fukt. Det er manglende isolasjon flere steder i bjelkelag. Provisoriske understøttelse mot bjelkelag. Isolasjon med plast må unngås i kjeller. Treverk skal ha fukthold lavere enn 15 vektprosent. I treverk med fuktighet over 17 vektprosent øker faren for råte og muggsoppvekst dramatisk. Hvis fuktholdet ligger over 20 vektprosent, er allerede muggsoppen dannet. Fibermetningsgrad for treverk er 28 vektprosent.

Råteskader i bjelkelag.

Krypkjellere må betegnes som en risikokonstruksjon og kan bli utsatt for fukt, spesielt ved store nedbørsmengder og må holdes under oppsikt.

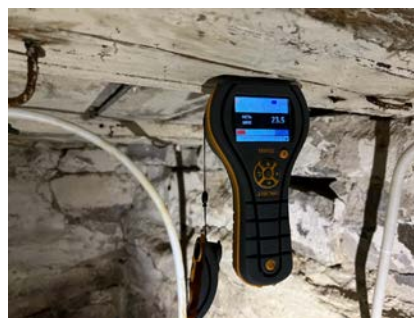
Påvist skadelig fukt i bjelker ved fuktmåling.

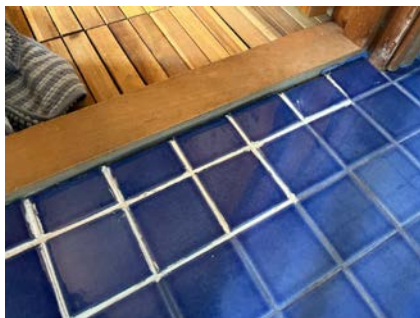
Våtrom > 1.Etasje > Bad/vaskerom > Overflater Gulv: Fliser på gulv og gulvvarme, ut fra observert termostat. Det er fall mot sluk. Det er målt ca. 15 mm høydeforskjell på gulv ved dørterskel til topp slukrist.  
Vurdering av avvik: Det er påvist at høydeforskjell fra topp slukrist til gulv/synlig topp membran ved dørterskel er mindre enn 25 mm. Det er påvist at noen fliser har bom (hulrom under). Flere gulvfliser er festet med fugemasse og har større sprang (høydeforskjell), med bom og enkelte er delvis løse.

Fliser med "bom" og "sprang" ved terskel.

Det må påregnes at våtrommet helrenoveres.

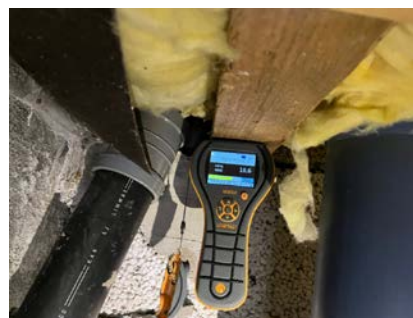
Vurdering av avvik: Det er i hulltakingen påvist fukt/råteskader. Fukt måling i bjelke lag ved sluk ble det målt ca. 19 %, som er i grenseland til skadelig fukt, i tillegg er det påvist råteskader i dette området.

Fuktmåling viste i grenseland til skadelig fukt.

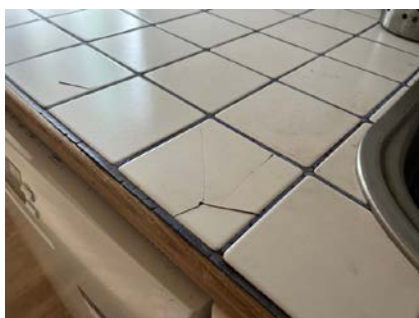
Kjøkken > 1.Etasje > Kjøkken > Overflater og innredning: Eldre innredning med flislagt benkeplate, skap med profilerte og glatte fronter. Komfyr og oppvaskmaskin.  
Vurdering av avvik: Det er avvik: Flere fliser har sprekker og er delvis løse. Det drypper

Sprekker i fliser.

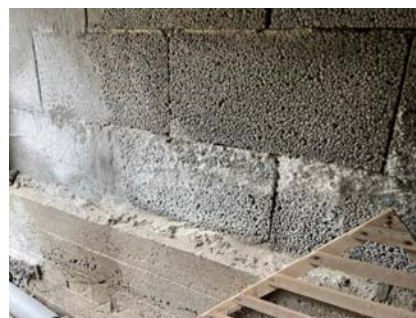
Vurdering av avvik: Det er ut ifra observasjoner konstatert at drenering/tettesjikt har funksjonssvikt/svært begrenset effekt. Det er registrert fukt i krypkjeller med tilslag av vann.

Saltutslag på vegg i krypkjeller er tegn til at fuktsikring/drenering har begrenset effekt.

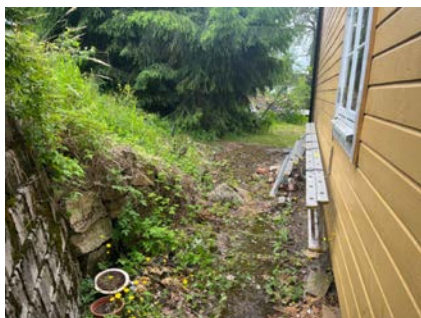
Vurdering av avvik: Terrenget faller inn mot bygningen og det er maksimale forhold for vann inn mot muren. flatt eller fall mot bygning kan være en medvirkende årsak til fukt i kjeller.

Terrenget heller mot bygning.

Om mulig bør det foretas terrengjustering, dette kan være utfordrende da det er fjell i dagen og tilliggende vei.  
Ses i sammenheng med "Fuktsikring og drenering".
