Wergelands gate 11, 5531 HAUGESUND

**Sjarmerende enderekkehus | 3  
plan | Sentralt og rolig  
boligområde | Pent uteområde**

# Tilstandsrapport

# gnr. 31, bnr. 198, snr. 1

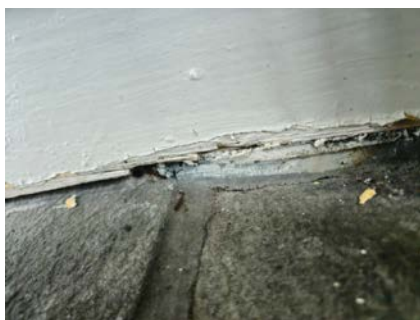
- Det er ingen eller liten lufting i nedre kant av kledning mot grunnmur.
- Det er påvist spredte råteskader i bordkledningen.

Kledningen fremstår hovedsakelig i god stand, men det er påvist enkelte bord med råteskader. I tillegg er det registrert at kledningen stedvis har ingen eller utilstrekkelig lufting i nedre kant mot grunnmur og ved balkong.

Det er påvist spredte råteskader i bordkledningen.

Det er ingen eller liten lufting i nedre kant av kledning mot grunnmur.  
Det er påvist spredte råteskader i bordkledningen.

Manglende lufting kan redusere uttørkingsevnen i konstruksjonen og øke risikoen for fuktopphopning, råtedannelse og kortere levetid på kledning og underliggende konstruksjoner. Det anbefales å etablere tilstrekkelig lufting bak kledningen, spesielt i nedre kant og ved konstruksjoner som balkonger. Råteskadede bord bør skiftes ut. Ved fremtidig vedlikehold eller utskifting bør riktig oppbygning med luftespalte og tilstrekkelig avstand til terreng (anbefalt minst 0,3 m, eventuelt minimum 0,1 m der terrengforholdene tilsier det) følges.

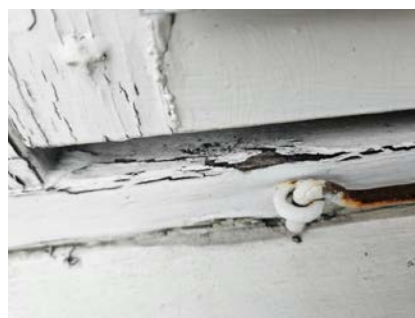
- Det er påvist at enkelte vinduer er vanskelig å åpne/lukke.
- Det er påvist vinduer med fukt/råteskader.
- Karmene i vinduer er slitte og det er sprekker i trevirket.

Skader og slitasje reduserer vinduenes funksjon og levetid. Fukt- og råteskader kan utvikle seg videre og medføre behov for utskifting på kort sikt. Det må påregnes at vinduer snart må skiftes ut.

Karmene i vinduer er slitte og det er sprekker i trevirket.

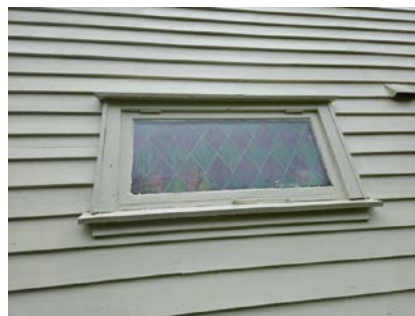
Det er påvist vinduer med fukt/råteskader.

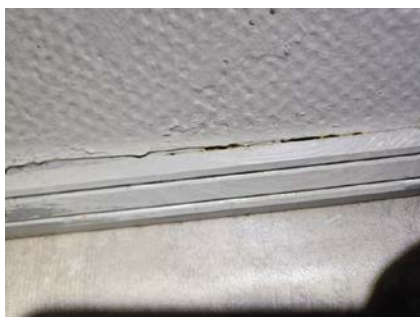
- Våtrommet må oppgraderes for å tåle normal bruk etter dagens krav. Oppgraderingen i 2019 omfattet imidlertid ikke full rehabilitering av badet, og eksisterende konstruksjoner og tettesjikt er av eldre dato. Direktoratet for Byggkvalitet (DiBK) har i sin veiledning av 26.9.2022 skrevet: Bygningssdelene på bad og vaskerom må i tillegg til å få tilstandsgrad opp mot kravene som gjaldt da de ble bygget, også kontrolleres mot dagens krav, på bakgrunn av at bruken av slike rom har endret seg vesentlig opp gjennom årene. Dersom det foreligger et avvik som tilsier at våtrommet ikke oppfyller dagens regelverk om tettesjikt og sluk, enten på grunn av materialvalg, alder, avvik fra regelverk, preaksepterte ytelser, faktiske skader eller funn av fukt også videre, vil det være et foreliggende avvik som krever utbedring «innen kort tid» og skal gis TG3. Et våtrom som ikke oppfyller funksjonskrav om tettesjikt og sluk i dagens tekniske forskrift skal gis TG3."

Til tross for at sluket og gulvbelegg ble fornyet i 2019, tilfredsstiller badet som helhet ikke dagens krav til våtrom når det gjelder tettesjikt og oppbygning. Direktoratet for Byggkvalitet (DiBK) presiserer i veiledning av 26.09.2022 at våtrom må vurderes opp mot dagens forskriftskrav, og at våtrom som ikke oppfyller funksjonskravene til tettesjikt og sluk skal gis TG3 og krever utbedring «innen kort tid». Det foreligger derfor fortsatt risiko for lekkasjer og følgeskader i underliggende konstruksjoner. Det anbefales full rehabilitering av badet, til tross for at enkelte elementer er oppgradert. For å oppnå forskriftsmessig standard må det etableres nytt tettesjikt og en helhetlig løsning i samsvar med dagens krav.

Overgang mellom vegg og gulvbelegg er ikke tett.

Stor fare for lekkasje i overgang vegg / gulvbelegg. Dette er ikke en dokumentert godkjent løsning

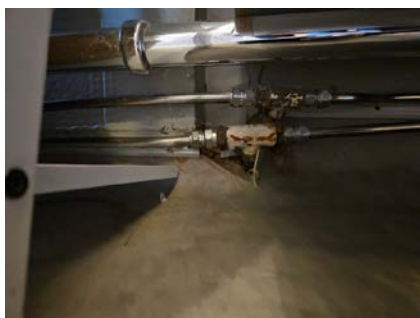
Det er påvist feil ved gjennomføring i gulv. Fare for lekkasje til underliggende konstruksjoner.

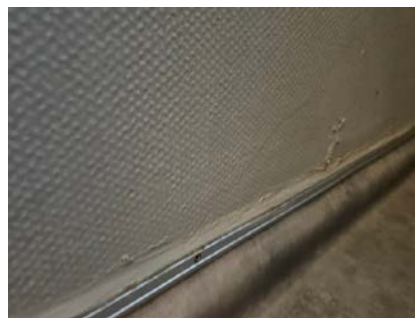
Det er ikke forelagt dokumentasjon på godkjent våtroms system på vegg. Overgang vegg-gulv har en ikke godkjent våtromsløsning.
