Møllbakkveien 5, 1925 BLAKER

**Frittliggende enebolig m/
dobbelgarasje og stor tomt på 19,5
mål - åpent, fritt og solrikt i
grønne, landlige omgivelser**

Om eiendommen

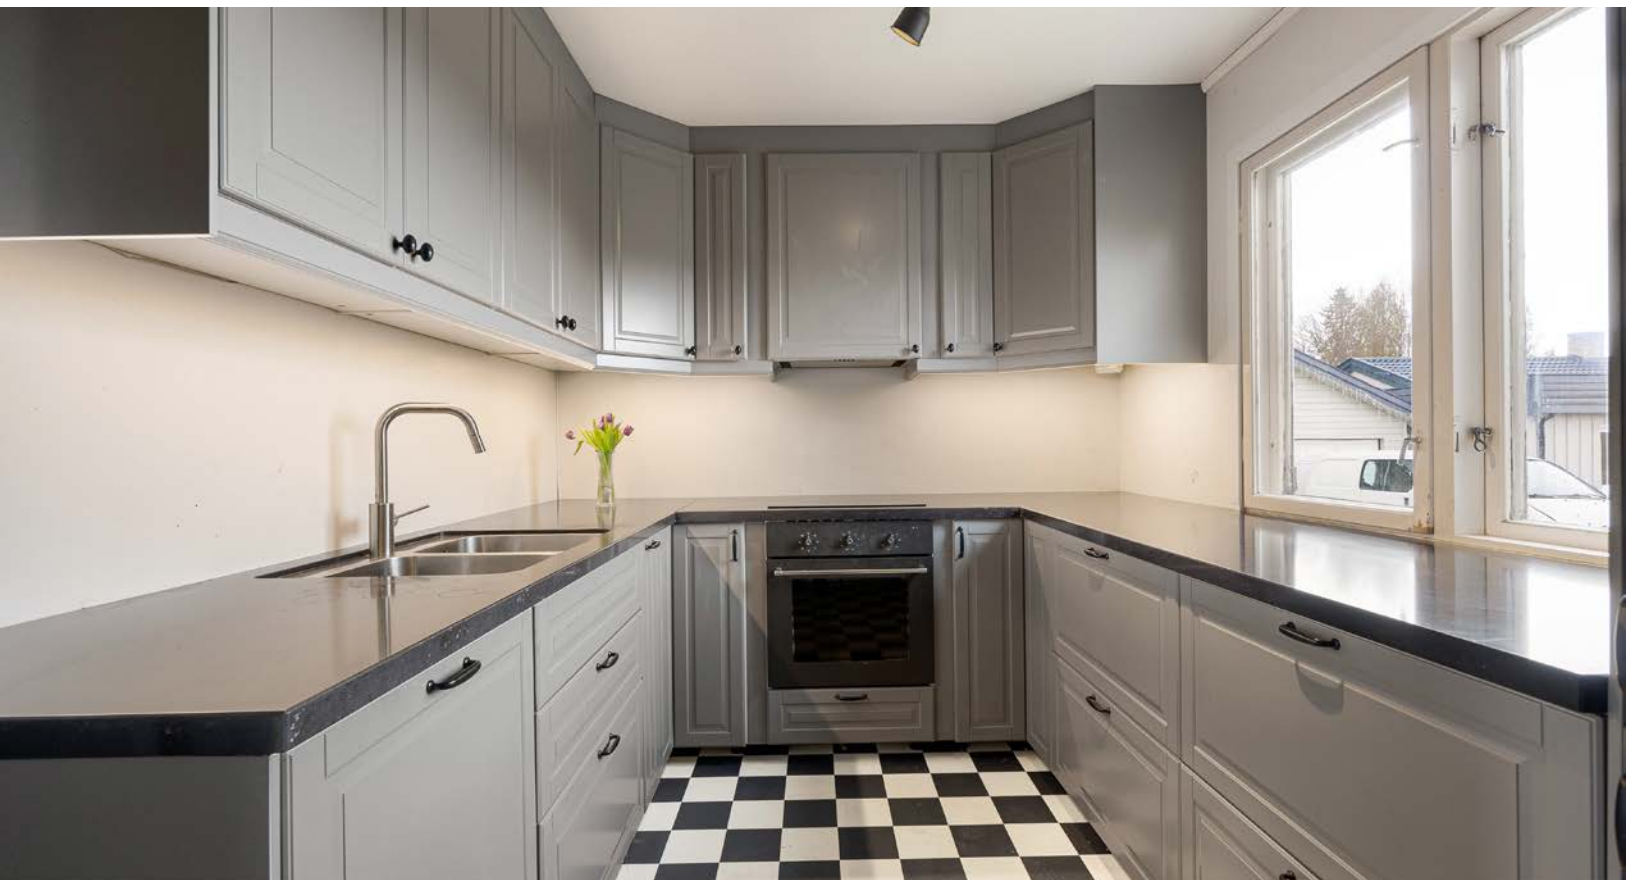
I kjøkkenet er det integrerte tilhørende hvitevarer, herunder stekeovn, platetopp, oppvaskmaskin og kjøleskap. Stekeovn har jordningsfeil og kan ikke brukes.

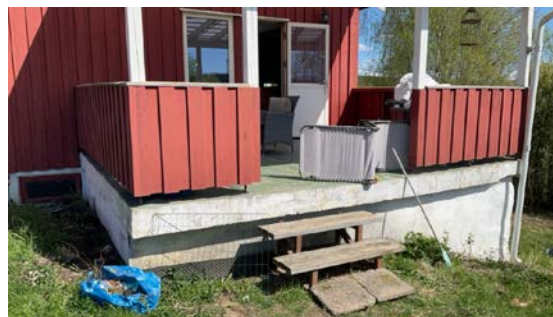
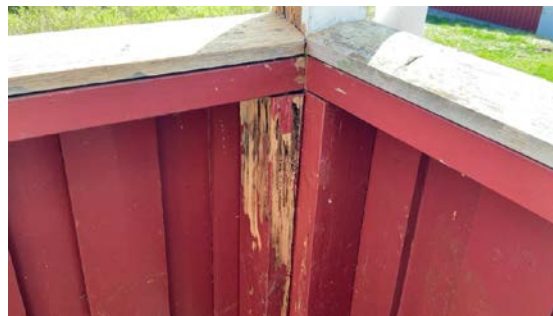
TO 3 Utvendige trapper

Det er påvist fukt-/råteskader i konstruksjonen. Konstruksjonene har skjevheter.

Konstruksjonene bør rettes opp, og fukt- og råteskader må utbedres/skiftes ut for å hindre videre skadeutvikling og for å sikre god funksjonalitet.

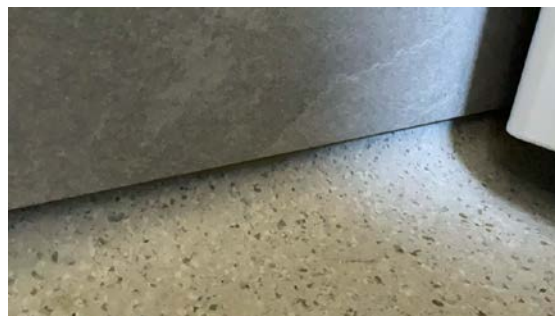
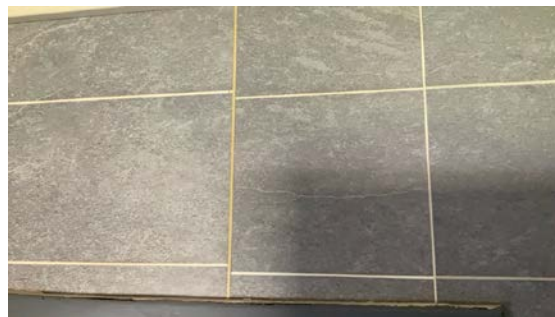
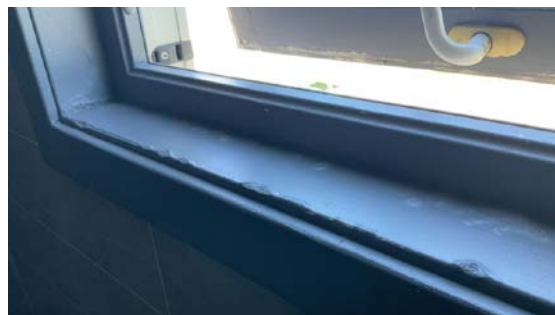
1. ETASJE > BAD/WC

Det er påvist mangelfull/feil utførelse rundt rørgjennomføringer e.l. som gir fare for fukt i konstruksjonen i våtsoner. Mer enn halvparten av forventet brukstid er passert på slukløsningen. Det er rørgjennomføringer i gulvet i våtsonen og her er det tegn til sprekker i gulvbelegget.

Rørgjennomføringer i gulv i våtsonen er risikokonstruksjon med tanke på fuktskader.

Det bør gjennomføres utbedring av rørgjennomføringer og sprekker i gulvbelegget for å sikre tett løsning i våtsonen.

Konsekvensen av mangelfull utførelse og sprekker er økt risiko for fuktinntrengning i konstruksjonen, som kan føre til fuktskader og skade på omkringliggende bygningsdeler.

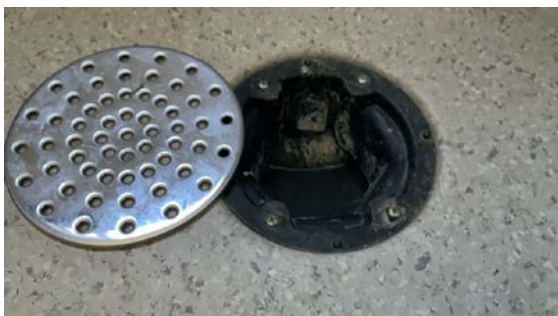
1. ETASJE > BAD/WC

Det er påvist riss/sprekker i utstyr på våtrommet. Det er påvist skader på innredning. Konsekvens/tiltak: Riss er vanligvis overfladiske skader i servantens overflate eller glasur. Konsekvensene av riss er hovedsakelig kosmetiske. Lokal utbedring må utføres. Innredningen bør utbedres eller skiftes ut for å unngå videre forringelse og skader.

Innredningen bør utbedres eller skiftes ut for å unngå videre forringelse og skader.

Skader og slitasje kan medføre redusert funksjon og estetisk verdi.

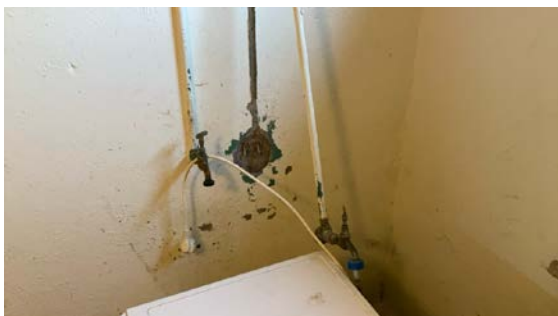
U. ETASJE > VASKEROM

Med overflatesøk med fuktindikator Protimeter MMS ble det påvist forhøyede fuktverdier i gulv og vegger/grunnmur på vaskerommet.

Grunnmur og betonggulv mot grunn på bygninger fra denne byggetiden er normalt ikke fuktsikret og kapilærsug av fukt kan forekomme.

Det bør gjøres tiltak med fuktsikring av kjelleretasjen og dette må sees i sammenheng med punktet om "Rom under terreng" og "Drenering".
Konsekvensen av manglende tiltak er økt risiko for fuktproblemer, skader på bygningskonstruksjonen og dårligere innemiljø.
