Ulvestien 10, 2260 KIRKENÆR

Eiendomsmegler/Partner/Salgsleder

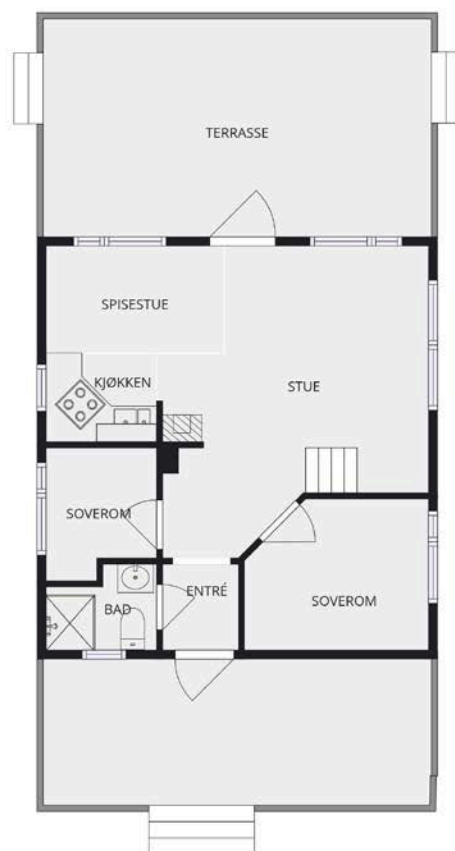
Plantegningen er en ikke målbar illustrasjon og avvik kan forekomme.

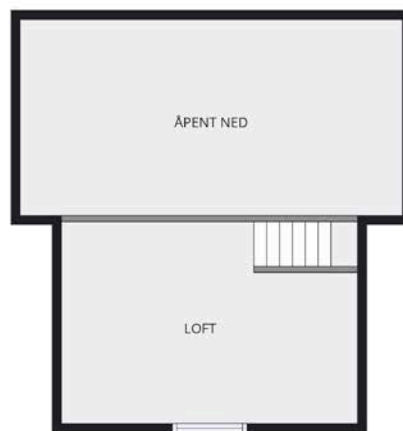
Plantegningen er en ikke målbar illustrasjon og avvik kan forekomme.

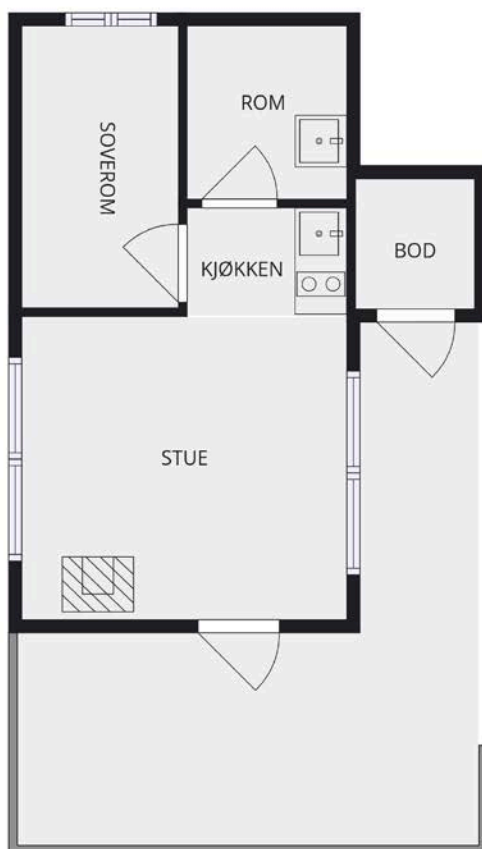
Plantegningen er en ikke målbar illustrasjon og avvik kan forekomme.

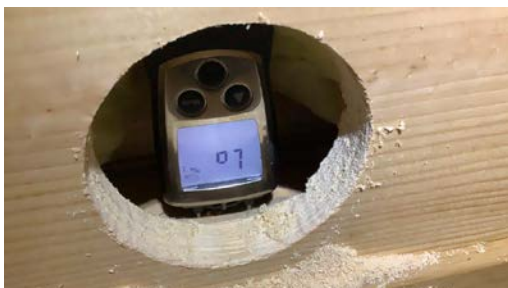
Hulltaking, og det måles tørt, men det er fuktskjolder på bunnsvill.

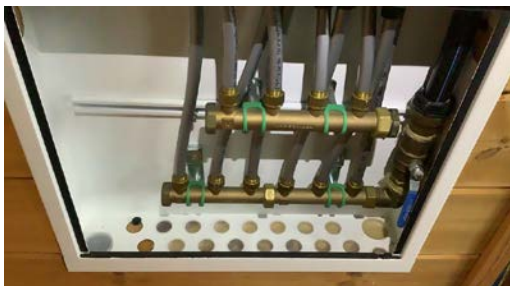
Eventuelt lekkasjevann vil renne ned i vegg under rørskap.
