Lindalleen 1, 3674 NOTODDEN

**Innholdsrik halvpart av  
tomannsbolig med dobbel garasje  
i solrike omgivelser med pen  
utsikt på ærverdige Villamoen**

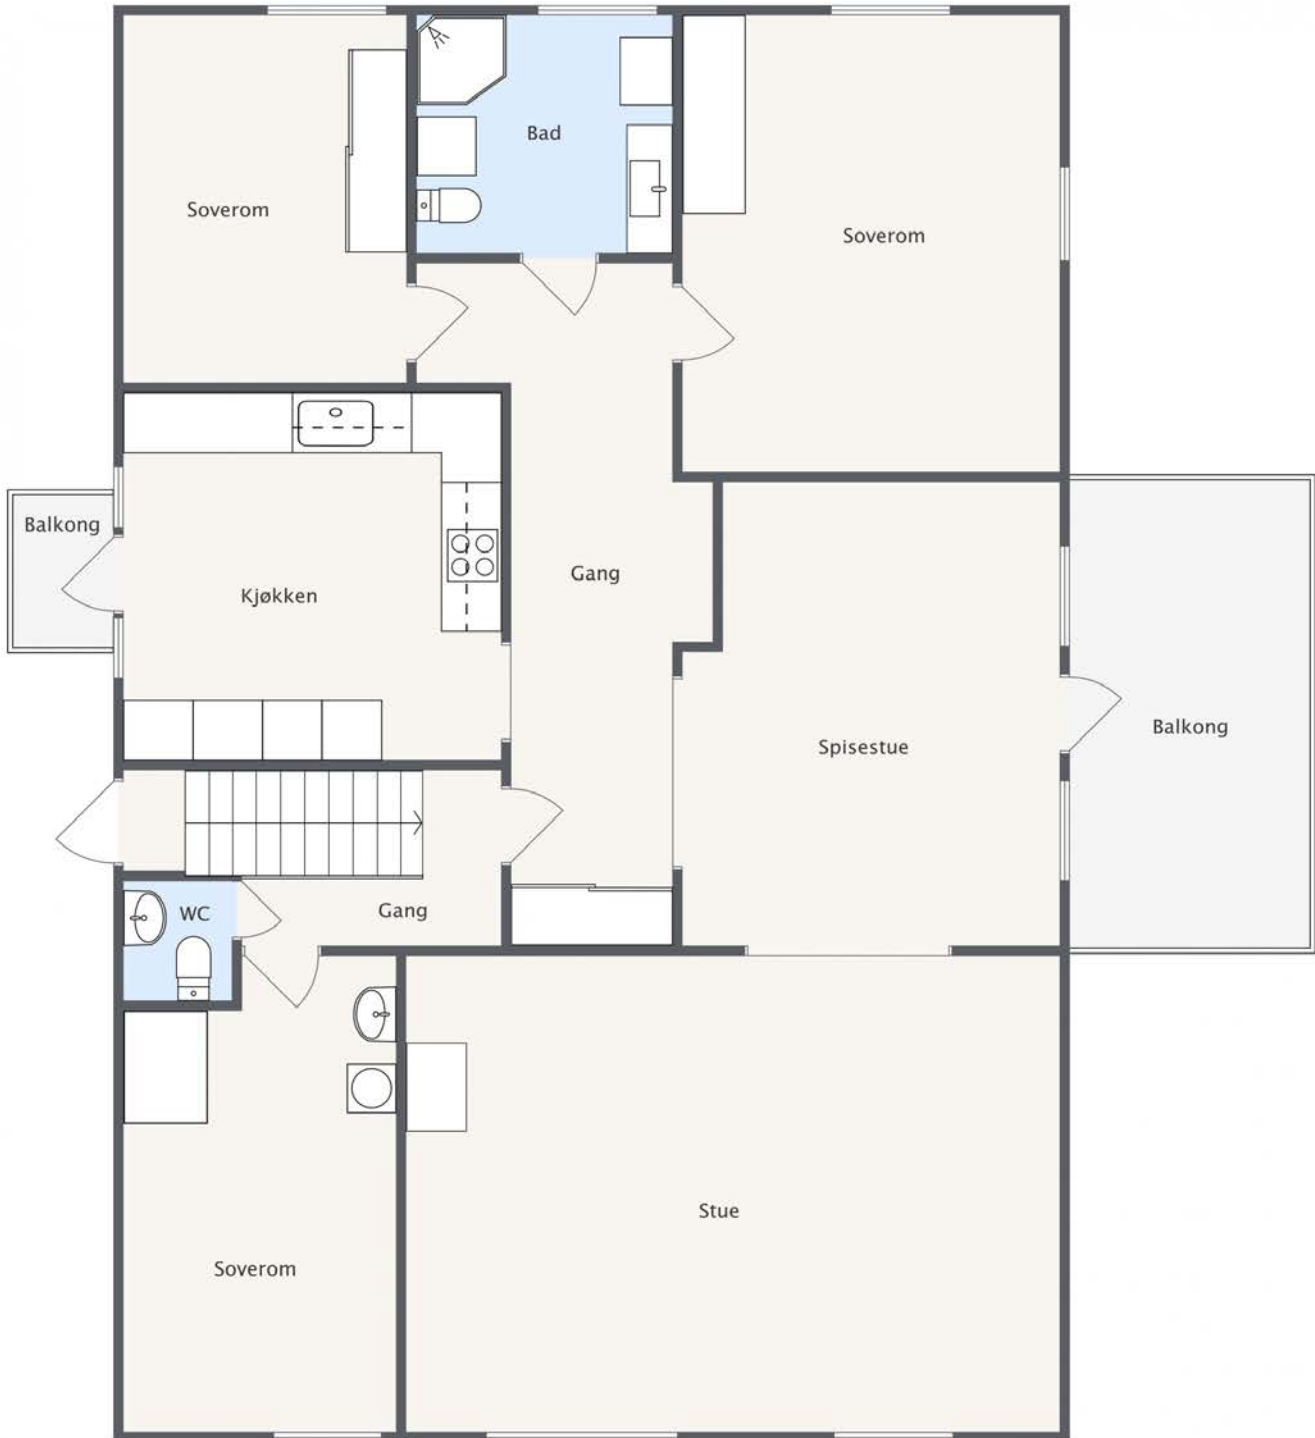
Plantegningen er ikke målbar og kun ment for å illustrere boligens planløsning. Evt. innredning/møblering trenger ikke være basert på faktiske forhold og rombenevnelser er ikke avstemt med byggegodkjenning/off. tillatelser. Det tas forbehold om at avvik/feil i plantegningen kan forekomme.

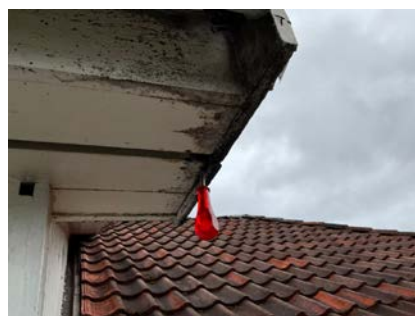
Begynnende råteskade i gesimskasse/vindski på oppløft mot sør.

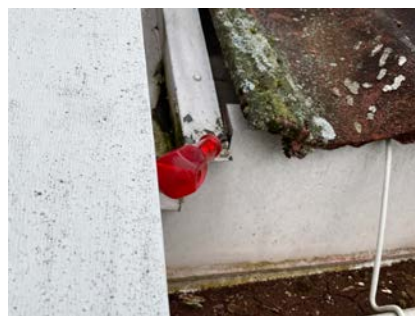
Begynnende råte i lekte under takstein ved taksid mot sør-øst

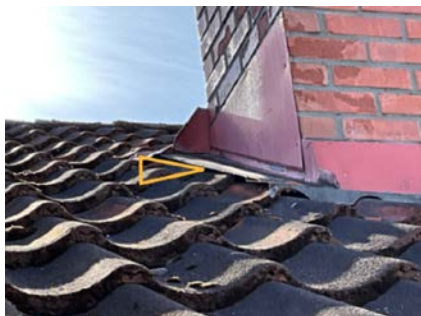
Tegn til at det kan drive inn nedbør under pipebeslag, synlig fukskjølde inne på loft.

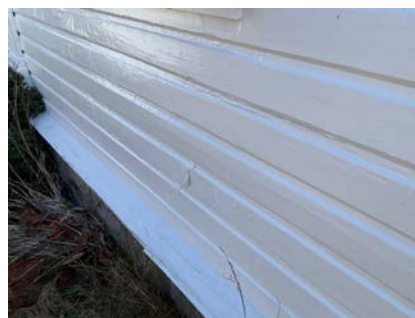
Vedlikehold av utvendige fasader avtales mellom seksjonseiere, det må påregnes vedlikehold på utvendige fasader.

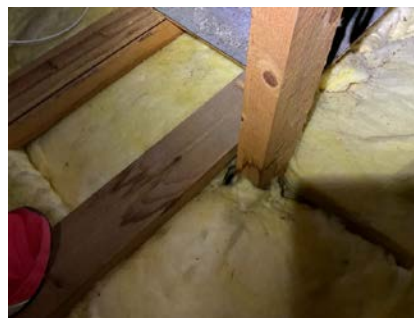
Tegn til kondensutfordringer på loft, fuktskjolder på trevirke.

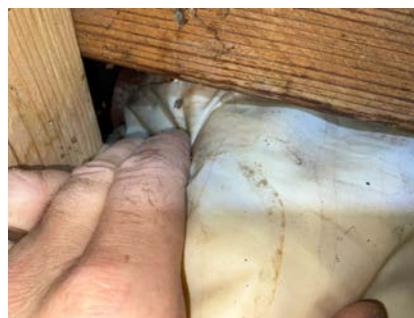
Tegn til manglende lekkasjesikring rundt ventilasjonsrør som er ført opp igjennom yttertak.

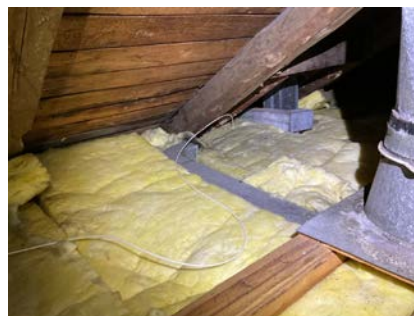
Tegn til kondensutfordringer på loft, fuktskjolder på trevirke/undertak. Det er også et gammelt ventilasjonssystem på loftet som ser ut til å ikke være i funksjon.

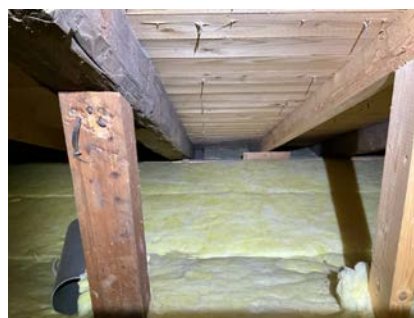
Byttet undertak på deler av takkonstruksjonen, sannsynligvis rundt 1970. Det er også tegn til at det er gjort forsterkninger av takkonstruksjonen i samme tidsrom.

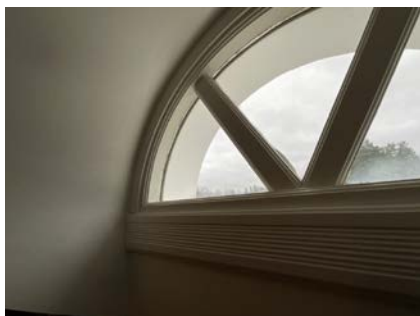
Sprekker rundt buevindu i stue.

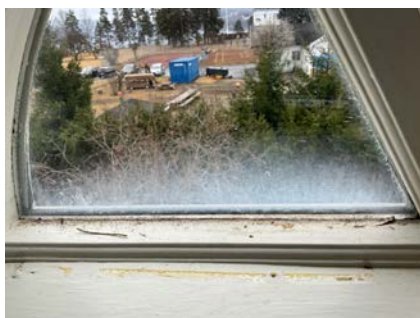
Tegn til fuktskader og punktert glass i vindu i soverom

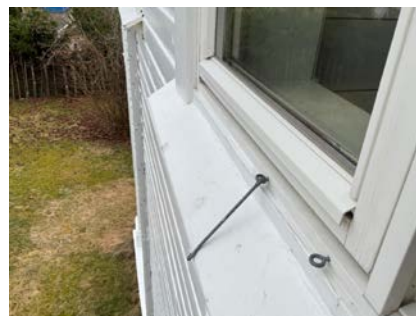
Det er registrert lite avstand mellom vannbrett og utvendig kledning/belistning. Det anbefales 6mm åpning, slik at eventuell fuktighet som ligger på vannbrettet kan dreneres bort.

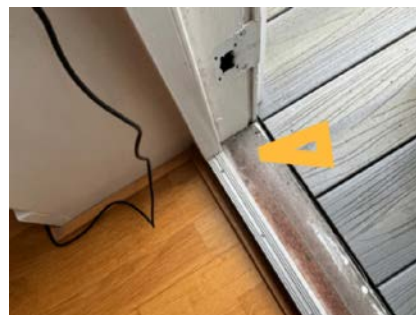
Dørblad subber i karm

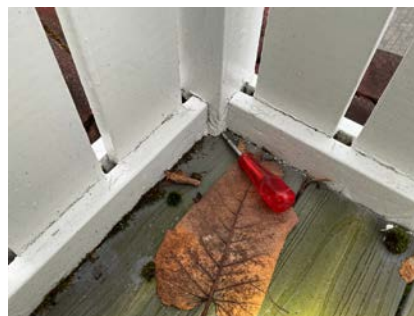
Tilløp til råte i rekkverk på balkong mot nord

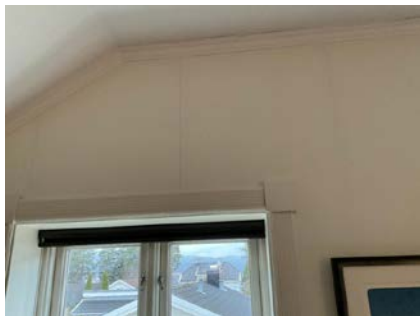
Registrert sprekker i plateskjøter, blant annet i stue.

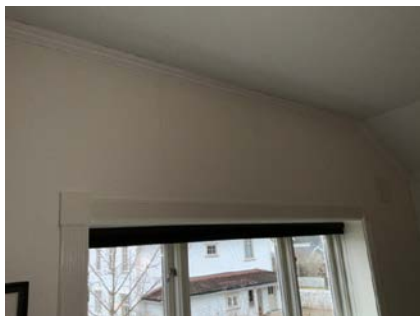
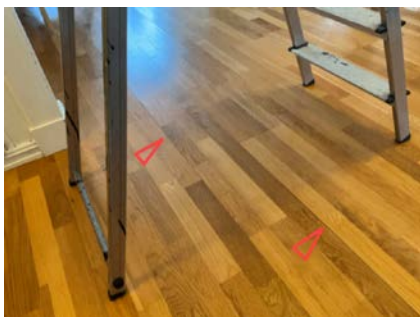
Registrert sprekker i sammenføyninger/skjøter på parkettgulv.

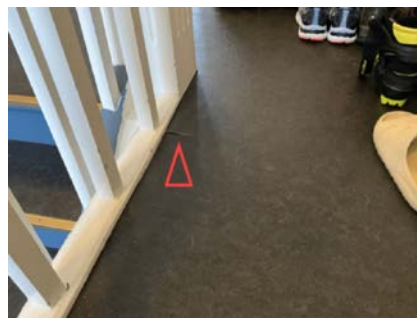
Bulning på gulvbelegg

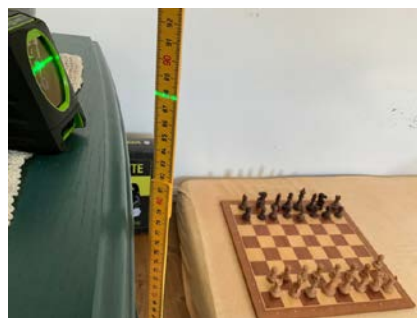
Stikkprøver av planavvik.

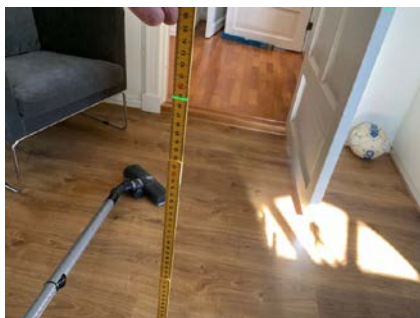
Stikkprøver av planavvik.  
Måling av planavvik i soverom mot sør-øst. Topp laserstrek viser 889mm. 10 mm høydeforskjell over 2 meter.

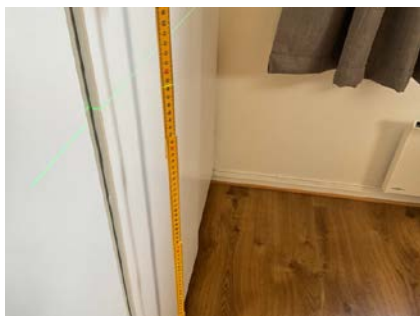
Stikkprøver av planavvik.  
Måling av planavvik i soverom mot sør-øst. Topp laserstrek viser 885mm.

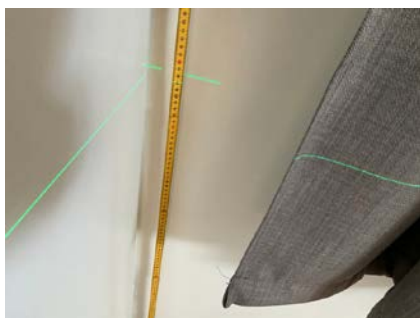
Stikkprøver av planavvik.  
Måling av planavvik i soverom mot sør-øst. Topp laserstrek viser 870mm. 15 mm høydeforskjell over rommet.

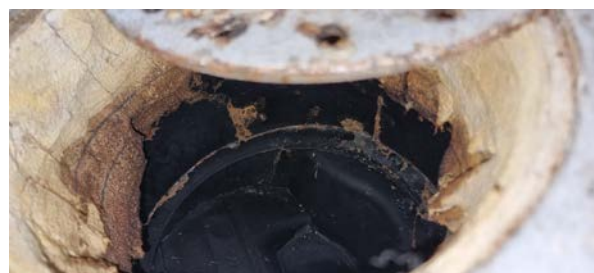
Tegn til at det er slukmansjett ned i sluket, men det er ikke tegn til klemring.

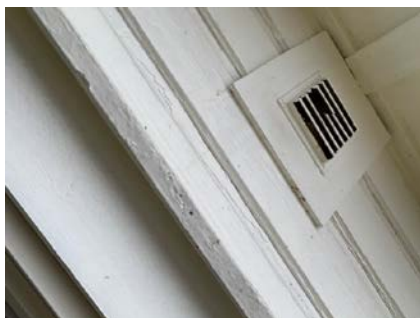
Skade på ventilasjonsrist

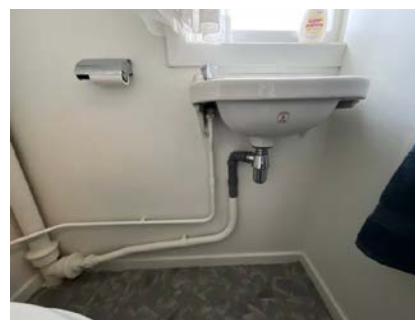
Ettgreps blandebatteri med kun kaldtvann

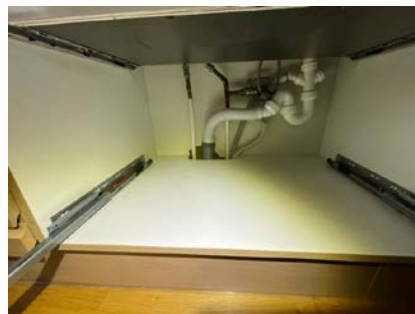
Eldre vannledninger av kobber til kjøkken.

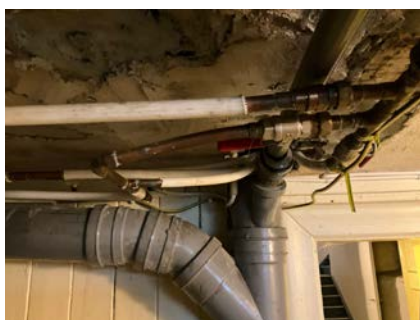
Avløpsrør synlig i kjeller er stemplet produksjonsår 1991

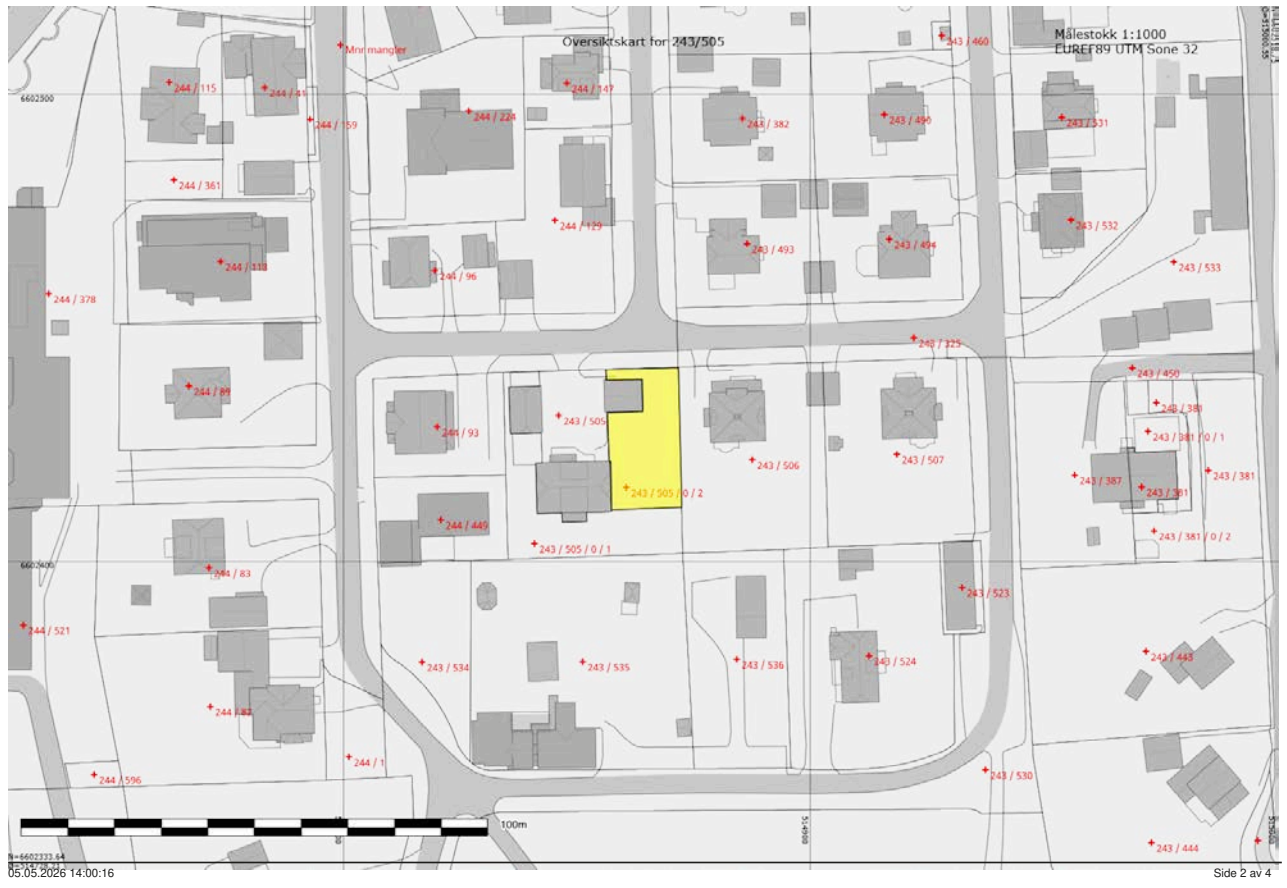
Matrikkelen ble etablert ved overføring av data fra tidligere registre. Det kan variere hvor gode disse dataene er med hensyn på fullstendighet og nøyaktighet. I enkelte tilfeller kan grensepunkt og grenselinjer mangle helt eller delvis eller være feil registrert. Fullstendighet og stedfestingsnøyaktighet er generelt bedre innenfor enn utenfor tettbygd strøk. Matrikkelkartet angir en nøyaktighet på grensepunktene som standardavvik i cm. I tilknytning til arealberegning blir det angitt dersom arealet begrenses av ulike typer hjelpelinjer. Fargene på grensene i kartet forteller hvilken nøyaktighet det er på de registrerte grensene. Grønne grenser er mest nøyaktige, og derfra blir de gradvis mer unøyaktige mot rød, som er skissenøyaktighet.

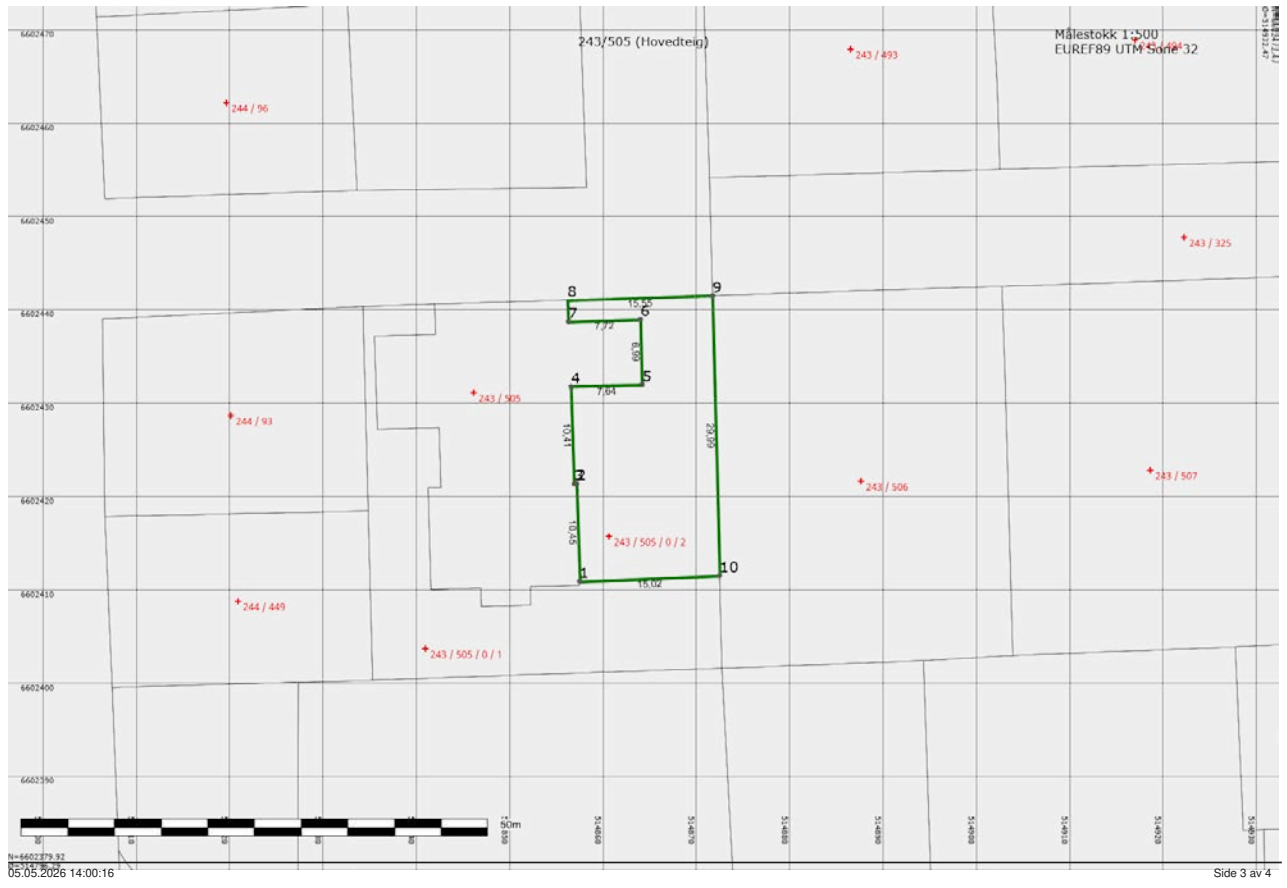
Areal og koordinater
