Nyborgvegen 11, 2387 BRUMUNDDAL

**Romslig enebolig med bl.a. 6  
soverom og 3 bad. Fantastisk  
utsikt. Hybel. Dobbelgarasje.**

# Tilstandsrapport

# gnr. 691, bnr. 81

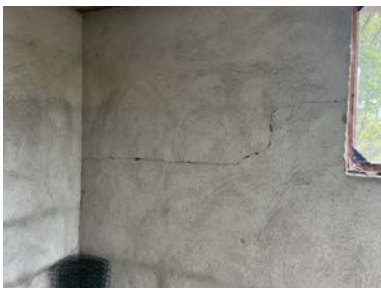
Setningssprekk i mur ved inngang til sokkel/kjeller.

Tiltak kan ikke utelukkes, og holdes under oppsyn over tid.  
Utvendige sprekker må tettes/pusses for at vann/fukt/ising ikke skal forårsake ytterligere sprekk(er).
