Holtegutua 22 B, 2067 JESSHEIM

Velholdt og påkostet enebolig med flott hage, garasje, hagestue med jacuzzi og to store terrasser med fine detaljer!

Nøkkelinformasjon

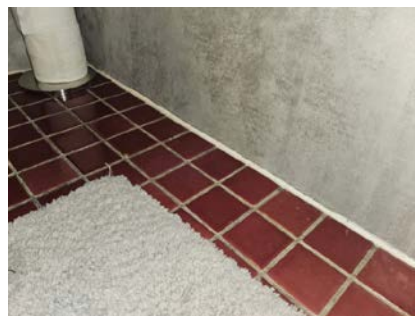
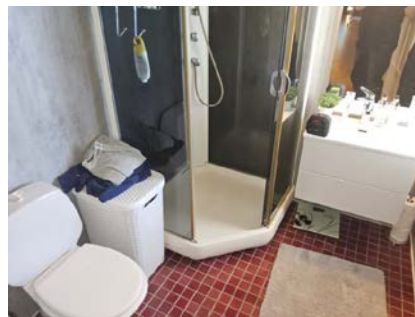
1. ETASJE > BAD

🕒 TG 0 Tilliggende konstruksjoner våtrom

Hulltaking er foretatt uten å påvise unormale forhold. Hulltaking er foretatt i soverom tilstøtende rom. Fuktvotemåling (vekt%) i konstruksjonen ble målt til under 6%.

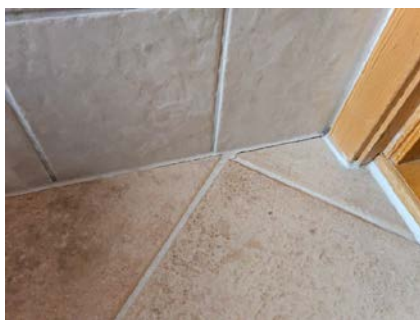
1. ETASJE > BAD 2

TG 2 Sluk, membran og tettesjikt

Overvåk tilstanden jevnlig. For å få tilstandsgrad 0 eller 1 må slukløsningen skiftes ut og sannsynligvis må også membransjiktet skiftes/utbedres. Det er imidlertid vanskelig å si noe om tidspunktet for når dette er nødvendig.
