Skotsbergåsen 85, 1798 AREMARK

**Trivelig og praktisk familiehytte i  
naturskjønne omgivelser. Mulighet  
for bryggeplass.**

Befaringsdato: 03.06.2025

Rapportdato: 25.07.2025

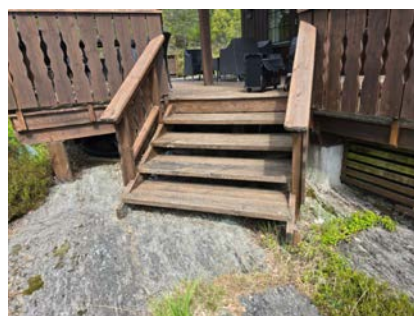
## ! TG 2 Utvendige trapper

Trapp oppført i trekonstruksjon med rekkverk på begge sider.

### Vurdering av avvik:

- Rekkverkshøyder er under dagens forskriftskrav til rekkverk i trapper.
- Det er avvik:

Rekkverkshøyden tilfredstiller ikke kravet som var gjeldende på oppføringstidspunktet.

Behov for vedlikehold og utbedringer av trappen.
