aktiv.

Østbakkvegen 20, 2422 NYBERGSUND

**Koselig enebolig på én flate med  
2 soverom og fin terrasse.  
Stor garasje/verksted. Kort vei  
til Trysilfjellet og sentrum!**

# Vedlegg

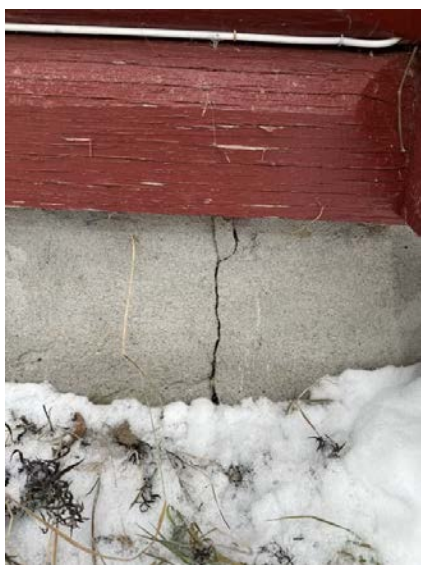
### 6.2 Grunnmur og fundament

Det registreres riss/ sprekker i grunnmuren.

Ytterligere undersøkelser av grunnmur anbefales når forholdene gjør det mulig.

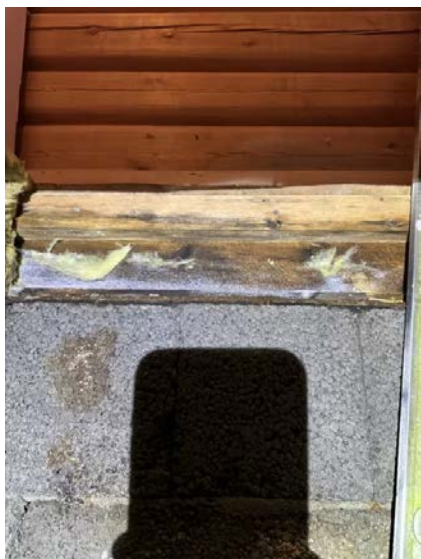
Det registreres is og fuktighet på treverk mot yttervegg ved luke. Om ikke luken i gulv tetter mellom varmt rom og krypkjeller blir det råteskader her over tid. Anbefaler ytterligere undersøkelser.

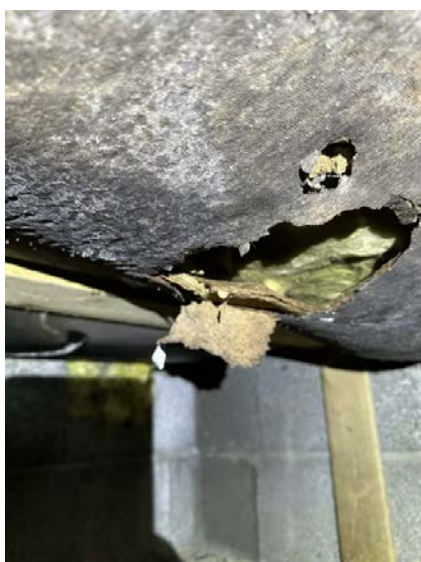
Viser skade på plate.

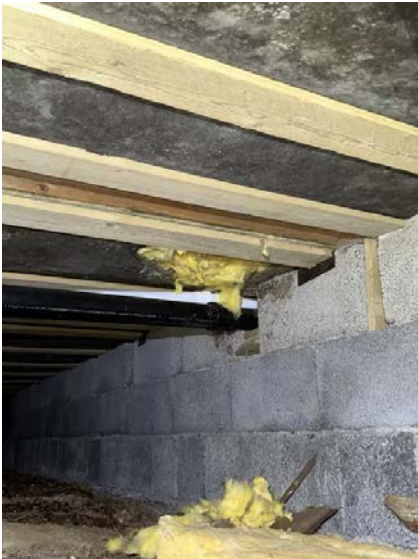
Viser skader på plate, isolasjon og bjelkelag er eksponert.

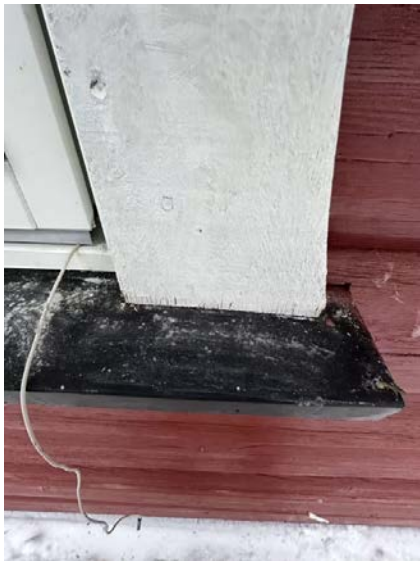
Det er påvist avvik ved omramming. Liten/ingen avstand mellom trepanel og beslag, fare for fuktopptrekk.

Overflatebehandlinger må påregnes. Justeringer/smøring anbefales.

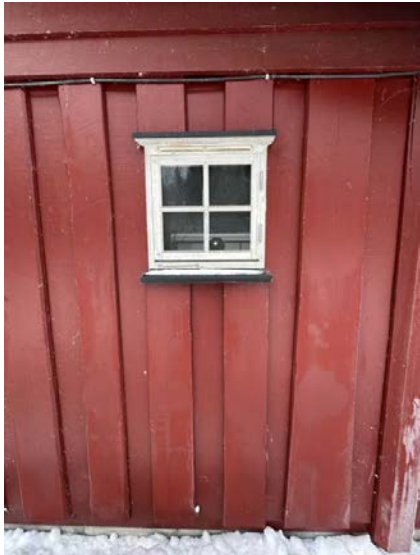
Viser vindu på bad som er kledd igjen på innsiden.

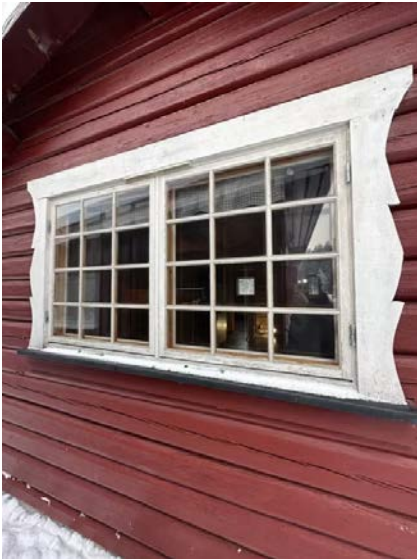
Eldre vinduer framstår med vedlikeholdsbehov.

Utskifting av eldre vinduer fra byggeår må påregnes med tiden.

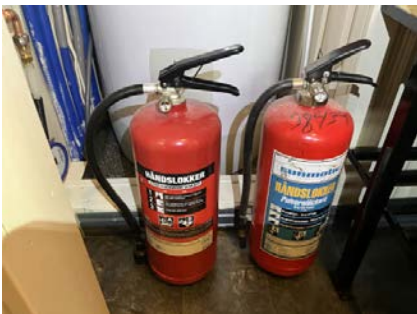
Viser brannslukningsapparat.

Brannslukningsapparat eldre enn 10 år.

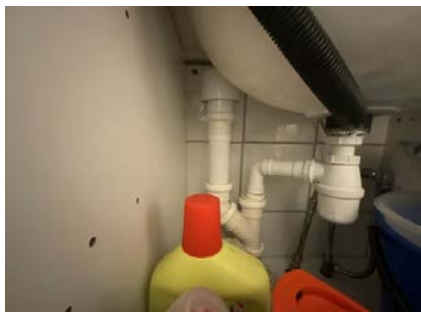
Lufting med vakumventil i baderomsinnredning.

Anbefaler ytterligere undersøkelser vedrørende lufting av avløpsanlegget.

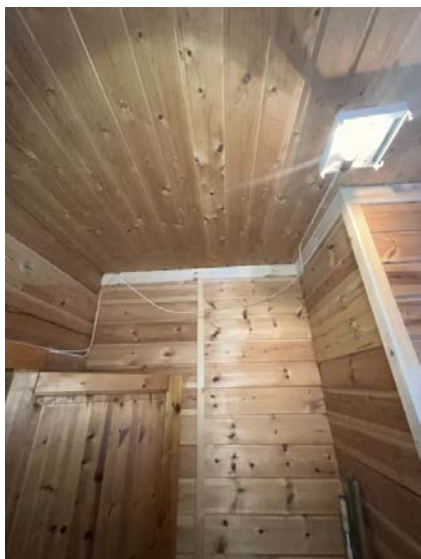
Det registreres dårlig innfesting på kabler.

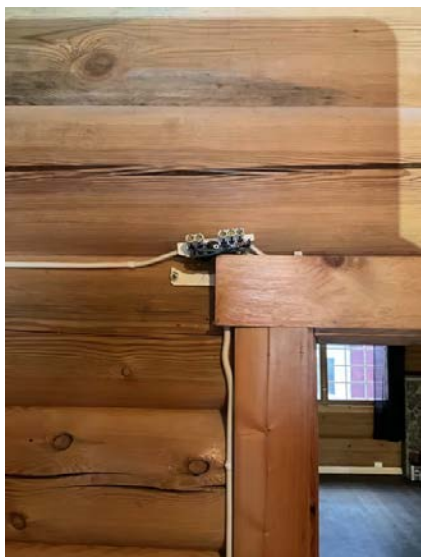
Det registreres berøringsfare og større feil på anlegget.

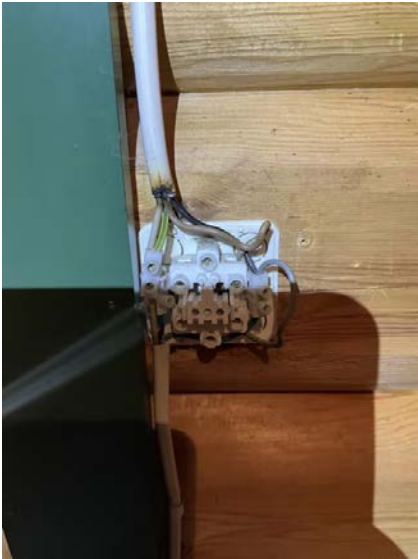
Det er misfarging / termiske skader på komponenter som indikerer varmgang.

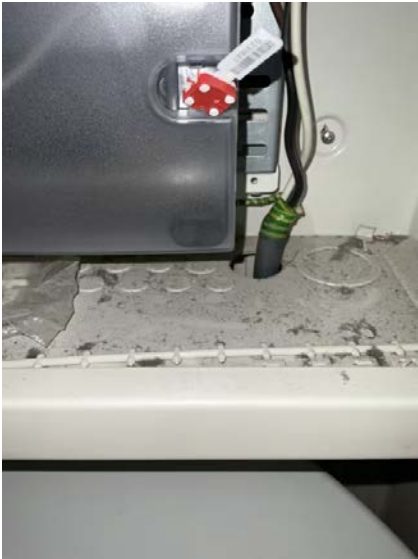
Det er hull/innføringer i sikringsskap som ikke har nippelinnføringer eller er tettet med masse beregnet for formålet

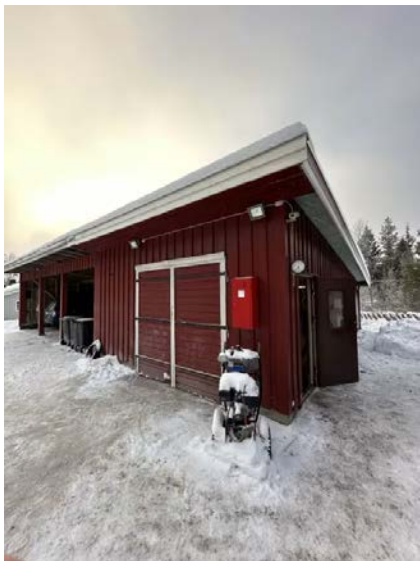
Viser garasje. Opplyst at carport tilhører nabo.

Garasje med skjevheter, råte, preg av elde/slitasje og manglende vedlikehold. Påkostninger må påregnes.
