Halsmovegen 68, 8663 MOSJØEN

**Halsåsen - Enebolig over to plan  
med utleiedel - Garasje**

Befaringsdato: 02.07.2024

# Tilstandsrapport

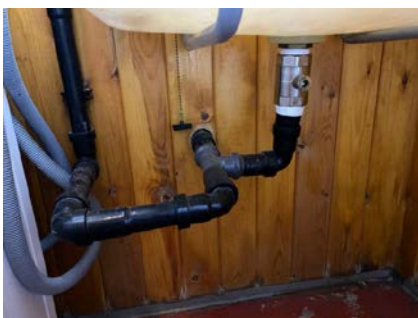
Manglende panel bak varmtvannstank.

Røropplegget under utslagsvask,  
**KJELLERETASJE > VASKEROM**

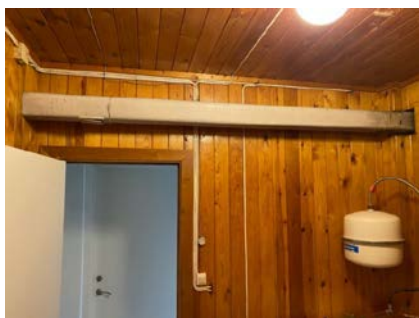
Avtrekk-kanal i asbest.

Ved arbeid med asbest anbefales det å ta kontakt med en aktør med dokumentert kompetanse f.eks. miljøkartlegger eller asbestsaneringsfirma.

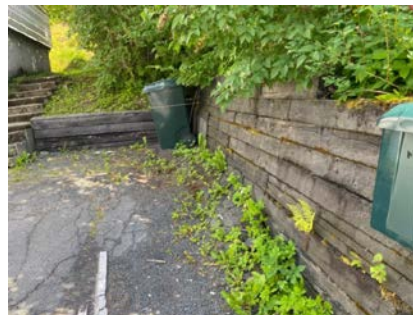
Forstøtningsmur mot sør.

Råteskader.
