Breimovegen 48, 8665 MOSJØEN

**Breimoen - Koselig enebolig med  
alt på ett plan - 3 soverom -  
Garasje og utebod**

Befaringsdato: 09.09.2024

# Tilstandsrapport

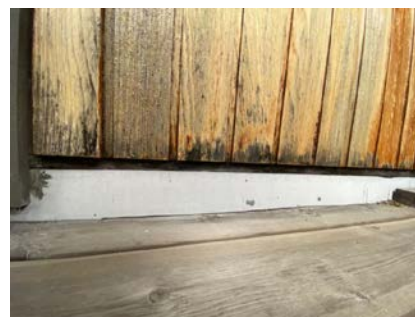
Balkongdør fra soverom.

Råteskader i nedre del på døren.

- Lokal utbedring/utskifting av fukt/råteskadet treverk.
- Det bør gjøres tiltak for å lukke avviket.

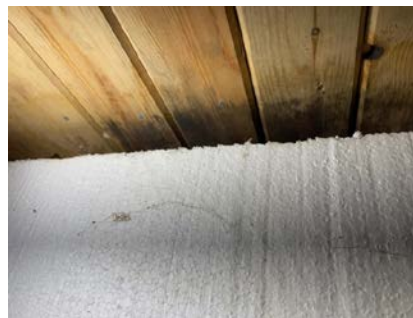
Fukt/svertesopp på panel mot bjelkelaget fra kjelleren.

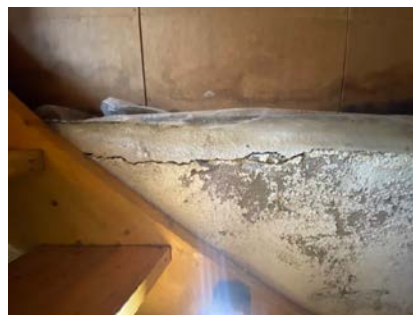
Fuktskader i plater/sprekk i betong på murkrone.

Fuktskadet plater bør byttes ut, det bør gjøres ytterligere undersøkelser for å avdekke skadeomfanget.

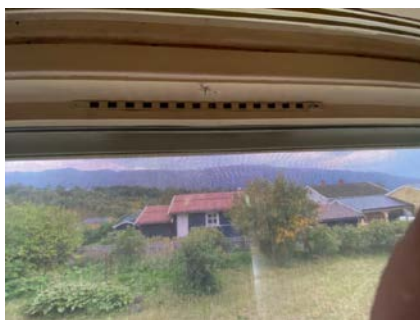
Ventiler i vinduer.

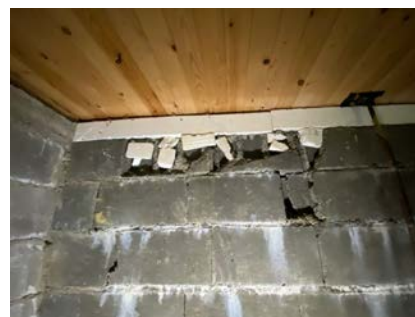
Sprekker/skader i mur.

Grunnmuren må pusses for å få en jevn og tett overflate. Dette for å unngå vanninntrenging med påfølgende frostsprengning.

Det bør det monteres grunnmursplast mot grunnmur under terreng.  
Det bør gjøres ytterligere undersøkelser av mur iht. rust i armering og sprekkdannelser/skjevheter.
