**Ærverdig enebolig med flott utsikt  
over Kolvereidvågen**

| Tilstandsrapport ..... | 50 |

Befaringsdato: 12.08.2025

Rapportdato: 27.08.2025

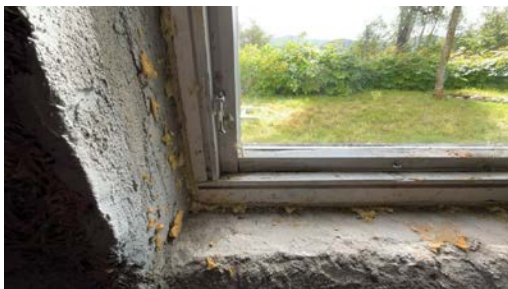
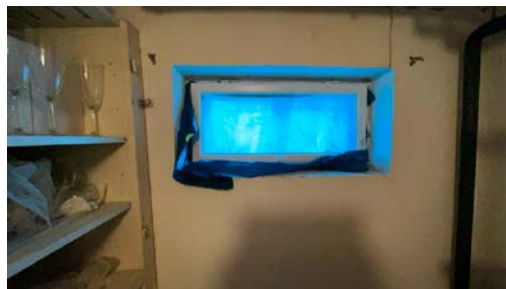
Generelt gamle og slitte vinduer i kjeller, og det må påregnes utskifting av alle vinduer i kjeller.

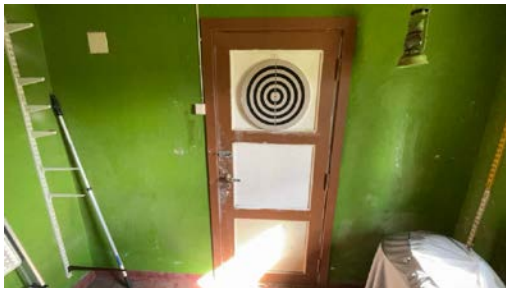
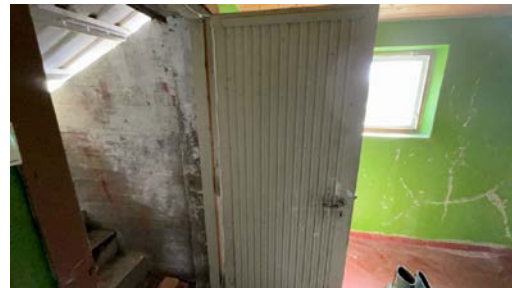
## TG 2 Dører

Bygningen har teak hovedytterdør, malt balkongdør i tre og enkel kjellerdør i tre.

- Andre tiltak:
- Dører må justeres.

Utskifting av kjellerdør må påberegnes. Balkongdør i tilbygg må justeres, dette for å unngå slitasje på dørblad og karm.

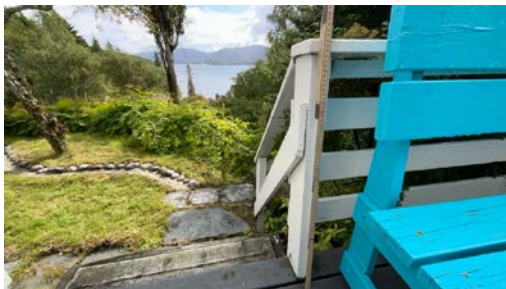
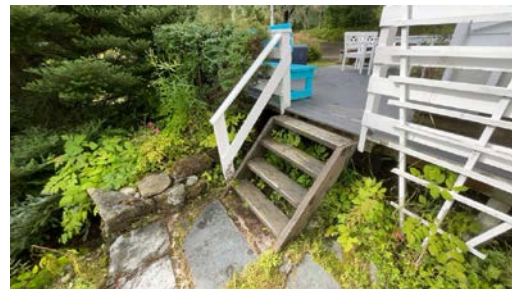
## Balkonger, terrasser og rom under balkonger

- Det er ikke krav om utbedring av åpninger i rekkverk til dagens forskriftskrav.
- Det er ikke krav om utbedring av rekkverkshøyde opp til dagens forskriftskrav.

Det anbefales at det høyden på rekkverket bygges opp til dagens standard og at avstand i åpninger i rekkverket gjøres mindre.

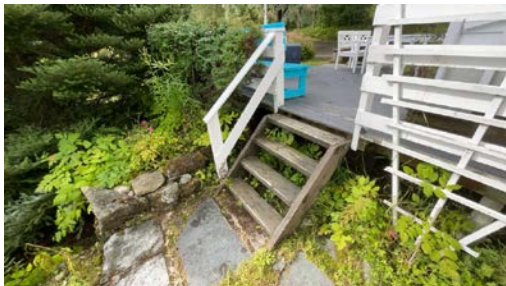
## Utvendige trapper

Enkel trapp i impregneret virke.

Det må monteres rekkverk på begge sider, pga sikkerhet.

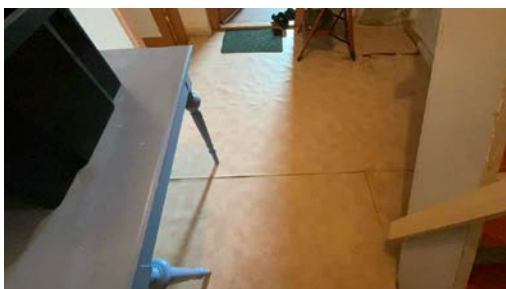
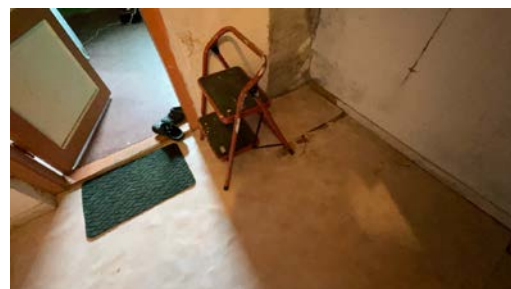
### TG 2 Overflater

Det er påvist skader på overflater. Vinylbelegg i kjeller er generelt i dårlig forfatning og løsnet i skjøter. Dette kan kanskje tyde på fukt eller tidligere fukt, da det ikke ble avdekket spesielt mye fukt ved målinger på gulv i kjeller. På den ene boden i kjeller var det plassert en avfukter, og i flg eier har det tidligere vært fukt i kjeller. Overflatene ellers i bra stand ut ifra alder, men noe flikkarbeider og maling må påregnes etter bilder og andre oppheng på vegger og tak.

Det anbefales at belegg i kjeller holdes under oppsikt, og ytterligere undersøkelser anbefales. Utskifting av belegg i kjeller må påregnes, men dette avhenger også av bruken.
