Tilstandsrapport

Boligbygg med flere boenheter

Rugdevegen 13D, 1929 AULI

Befaringsdato: 18.03.2026

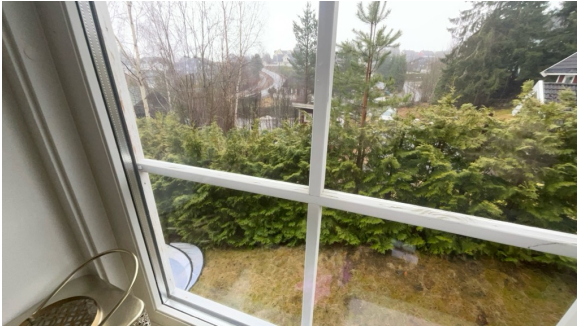
TG 2 Dører

Vinduet/døren er av eldre dato og har redusert isolasjonsevne som følge av værslitasje, bruk og utvendig fuktbelastning. Det er også registrert slitasje på pakninger. Punkterte vinduer kan i noen tilfeller være vanskelig å oppdage, og punktering kan først bli synlig ved for eksempel væromslag.

Redusert isolasjonsevne og slitte pakninger kan føre til økte oppvarmingskostnader, trekk og risiko for ytterligere fuktskader på omkringliggende konstruksjoner.

Det bør vurderes utskifting eller utbedring av dør og pakninger for å forbedre isolasjonsevnen og forhindre varmetap samt fuktskader.

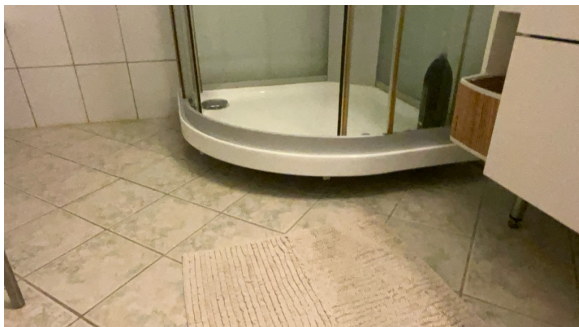
TG2 Sanitærutstyr og innredning

Eldre dusjkabinett, blandebatteri til servant etc. har økt risiko for lekkasje fra tettinger og installasjoner. Det anbefales jevnlig kontroll og vedlikehold for å redusere faren for vannskader.

Eldre installasjoner har økt sannsynlighet for plutselige avvik, noe som kan føre til skader på omkringliggende konstruksjoner.

Det anbefales å vurdere utskifting eller rehabilitering av dusjkabinettet for å redusere risikoen for lekkasjer og påfølgende vannskader.
