# Tilstandsrapport

Fritidsbolig

Hausvik 84 , 4580 LYNGDAL

Befaringsdato: 02.02.2026

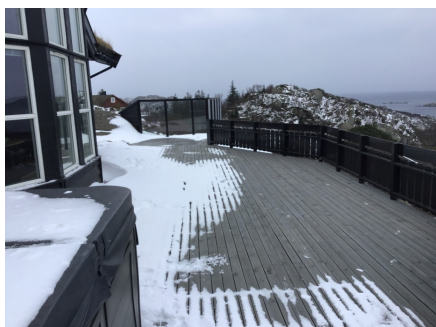
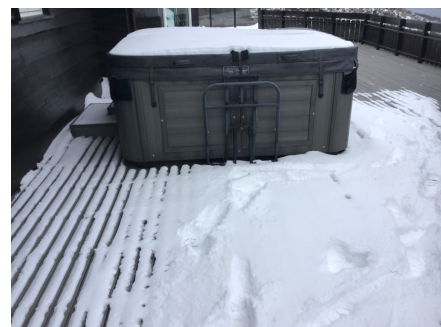
Det vises til egenerklæringsskjema hvor eier opplyser at det er støpt nye fundamenter og rettet opp terrasse i 2023. Eier opplyser videre at terrassen er jevnlig vedlikeholdt.

Deler av terrassen var dekket av snø på befaringsdagen, og muligheten til å inspisere hele plattingen for eventuelle avvik var derfor begrenset.

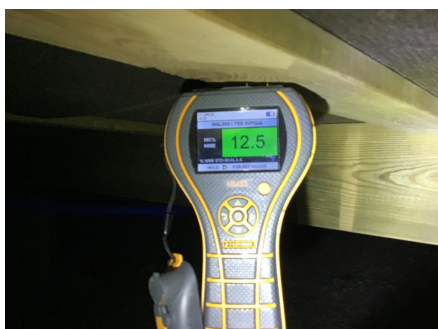
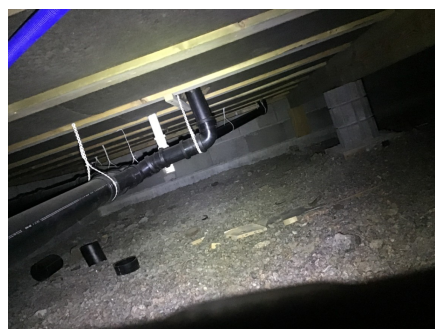
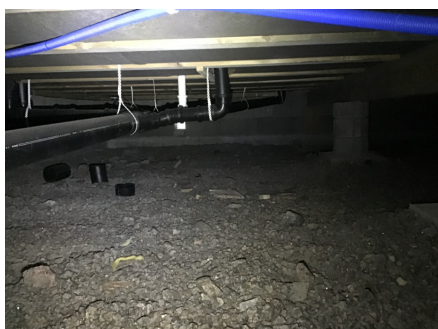
På befaringsdagen ble det registrert lufting av krypkjeller. Dreneringspukk i gulv fremstod tørr og fin, og ved punktkontroll med bruk av fuktindikator ble det ikke registrert forhøyede fuktverdier under stubbegulv.

Ved rørgjennomføringer i stubbegulv er det mulighet for at skadedyr kan trenge inn. Det er registrert netting i lufterventilene, noe som reduserer risikoen for at skadedyr kan komme inn i krypkjelleren. Det er ikke opplyst om forekomst av skadedyr, som for eksempel mus, i krypkjelleren.

Det anbefales jevnlig kontroll for skadedyr og fuktighet, samt tiltak ved rørgjennomføringer for å redusere risikoen for at skadedyr kan ta seg inn.

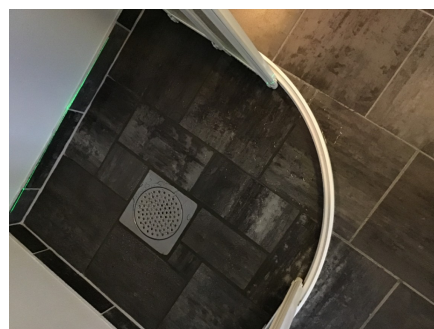
Begrenset fall på gulv utenfor dusjone, og oppkant som er montert fast i gulv rundt dusjone, kan medføre at eventuell vannoppsamling på gulv utenfor dusjsone ikke ledes til sluk.

Da dør til bad står inn til våtsone til dusj, er det økt risiko for at lekkasjevann og vannoppsamling på gulv kan renner ut i tilstøtende konstruksjoner. Ved bruk av bad anbefales det å være oppmerksom på denne risikoen.

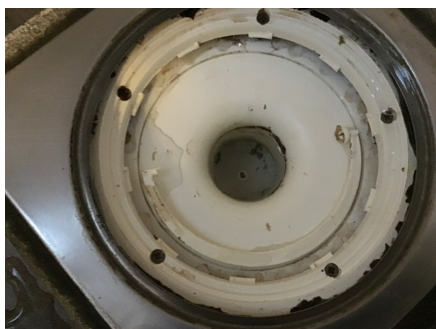
- Det er viktig å merke seg at levetiden til en membran varierer basert på kvalitet, installasjon og bruk. Eldre membraner kan bli sprø og sprekke opp, noe som fører til at de mister sin vanntettende funksjon. Dette kan resultere i vannlekkasjer gjennom vegger og gulv og fuktskader.
- Overvåk tilstanden jevnlig. For å få tilstandsgrad 0 eller 1 må tettesjiktet skiftes ut, men tidspunktet for når dette er nødvendig er vanskelig å si noe om.

Påpeker at smøremembran ikke kan besiktiges, tilstandsgrad er satt med basis i alder og enkelte observasjoner ved befarings dokumentasjon for utførelse og produkt bør innhentes dersom dette eksisterer.

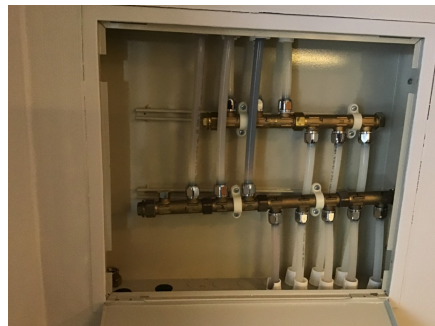
- Det er ikke behov for utbedringstiltak siden anlegget fungerer i dag, men ut ifra alder kan skader plutselig oppstå på eldre anlegg.

Anbefaler jevnlig kontroll for lekkasjevann eller skader grunnet alder på ledningene.

Er ikke fagmann for feltet og vurdering av anlegget bør foretas av en rørlegger.

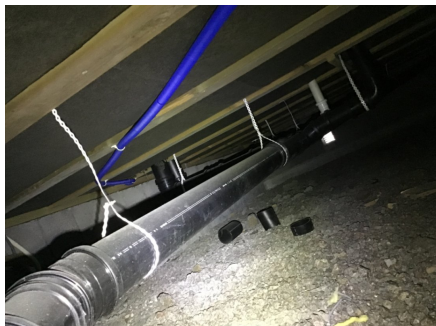
## TG 2 Avløpsrør

Det er avløpsrør av plast.

- Det er ikke behov for utbedringstiltak siden anlegget fungerer i dag, men ut ifra alder kan skader plutselig oppstå på eldre anlegg.
- Eldre avløpsrør har blant annet større sannsynlighet for lekkasjer, noe som kan føre til omfattende og kostbare vannskader i boliger.

Påpeker at tilstandsgrad er satt med bakgrunn i rørenes alder. Anbefales jevnlig kontroll av rørene.

Er ikke fagmann for feltet, vurdering av rørene bør foretas av en rørlegger.
