Hausvik 84, 4580 LYNGBAL

**Lyngdal/ Hausvik - Flott  
fritidseiendom med fantastisk  
havutsikt \* Båtplass \* Flotte  
turområder**

# Tilstandsrapport

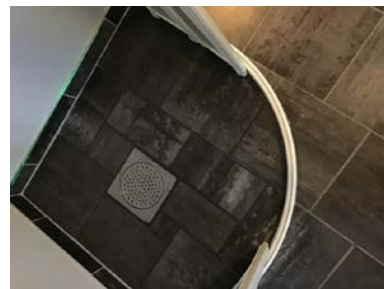
## ETASJE > BAD

### TG 2 Sluk, membran og tettesjikt

- Det er viktig å merke seg at levetiden til en membran varierer basert på kvalitet, installasjon og bruk. Eldre membraner kan bli sprø og sprekke opp, noe som fører til at de mister sin vanntettende funksjon. Dette kan resultere i vannlekkasjer gjennom vegger og gulv og fuktskader.
- Overvåk tilstanden jevnlig. For å få tilstandsgrad 0 eller 1 må tettesjiktet skiftes ut, men tidspunktet for når dette er nødvendig er vanskelig å si noe om.

Påpeker at smøremembran ikke kan besiktiges, tilstandsgrad er satt med basis i alder og enkelte observasjoner ved befarings, dokumentasjon for utførelse og produkt bør innhentes dersom dette eksisterer.
