Bueveien 4, 1769 HALDEN

**Frittliggende enebolig på ett plan med garasje. Rolig og barnevennlig beliggende.**

Befaringsdato: 30.09.2025

Rapportdato: 10.10.2025

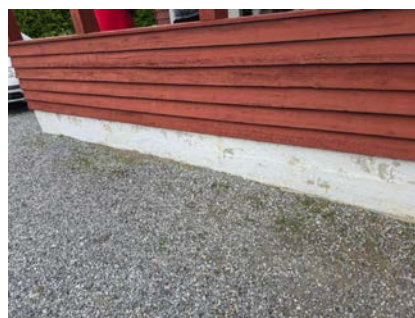
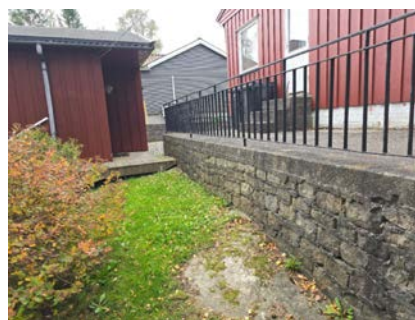
## **TG 3** Balkonger, terrasser og rom under balkonger

- Det er påvist fukt-/råteskader i konstruksjonen.
- Rekkverket er for lavt i forhold til dagens krav til rekkverkshøyder.

Det er registrert fukt-råtesaker på rekkverk ved inngangen.

Smijersrekkverk er utført med 70cm høyde, og lysåpninger og 10cm.  
Områder med rustangrep på smijersrekkverk.

- Råteskadet trekledning må skiftes ut.
- Råteskadede konstruksjoner må skiftes ut.
- Det er ikke krav om utbedring av rekkverkshøyde opp til dagens forskriftskrav.

Utføre lokale utbedringer på smijersrekkverk.  
Skifte alt av trekonstruksjon på rekkverk på terrasse ved inngangsparti.

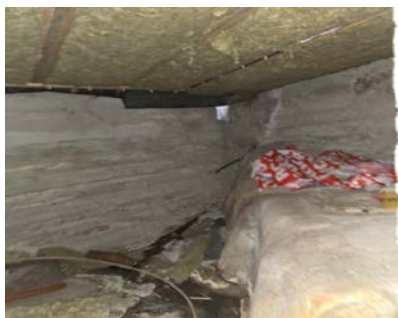
## ! TG 2 Radon

Vurdering av avvik: Det er ikke foretatt radonmålinger, og bygget er heller ikke utført med radonsperre. Eiendommen ligger i et område med høy aktsomhetsgrad av radongass.

Det er ikke foretatt radonmålinger og bygget er heller ikke utført med radonsperre.

Tiltak: Det bør gjennomføres radonmålinger. Radongass er helseskadelig og det anbefales derfor å gjøres målinger slik at radonnivået i boligen blir avdekket.
